CD	CODICI	
TSK	Tipo scheda	OA
NCT	CODICE UNIVOCO	
NCTN	Numero di catalogo generale	00000001
OG	OGGETTO	
OGT	OGGETTO	
OGTD	Oggetto	monumento
OGTT	Tipologia oggetto	sepolcrale
SGT	SOGGETTO	
SGTI	Soggetto	Urna con pannello.
LC	LOCALIZZAZIONE GEOGRAFICO-AMMINISTRATIVA	
PVC	LOCALIZZAZIONE GEOGRAFICO-AMMINISTRATIVA	
PVCP	Provincia	FE
PVCC	Comune	Ferrara

LDC	COLLOCAZIONE SPECIFICA	
LDCT	Tipologia	cimitero
LDCQ	Qualificazione	ebraico
LDCN	Contenitore	Cimitero Ebraico
LDCU	Denominazione spazio viabilistico	via delle Vigne
UB	UBICAZIONE E DATI PATRIMONIALI	
DT	CRONOLOGIA	
DTZ	CRONOLOGIA GENERICA	
DTZG	Secolo	sec. XIX
DTS	CRONOLOGIA SPECIFICA	
DTSI	Da	1873
DTSV	Validità	post
DTSF	A	1874
DTSL	Validità	ca.
AU	DEFINIZIONE CULTURALE	
ATB	AMBITO CULTURALE	
ATBD	Denominazione	manifattura locale
CMM	COMMITTENZA	
CMMN	Nome	famiglia Cavalieri
MT	DATI TECNICI	
MTC	Materia e tecnica	pietra calcarea/ scultura
MIS	MISURE DEL MANUFATTO	
MISA	Altezza	241
MISL	Larghezza	90
MISP	Profondità	77
DA	DATI ANALITICI	
DES	DESCRIZIONE

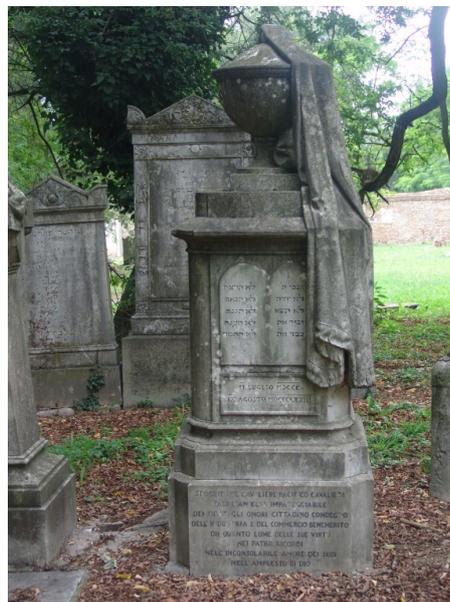
DESO	Indicazioni sull'oggetto	<p>Basamento: a base rettangolare con spigoli modanati. Corpo centrale: parallelepipedo con spigoli arrotondati; lato sud con bassorilievo rappresentante le tavole della legge con doppia iscrizione in ebraico e, sotto, cornice a bassorilievo di forma rettangolare con iscrizione in italiano. Coronamento: serie di cornici e modanature ed urna con panneggio. Decorazione: urna a tutto tondo con piccolo piede che va assottigliandosi verso l'alto e termina con cordone, corpo largo e panciuto modanato nella fascia sommitale, coperchio a timpano dalla linea leggermente arrotondata con pomello ovoidale; panneggio a tutto tondo che copre l'urna e il corpo centrale del manufatto sul lato destro ed in parte sul fronte e sul retro, terminando con frange poco sopra il basamento. Antistante il manufatto è presente una lastra orizzontale in materiale lapideo. Il monumento appartiene ad un gruppo di cinque sepolcri originariamente cinti da undici paletti in materiale lapideo, di cui uno spezzato in tre parti.</p>

FTAT Note Vista frontale. Lato sud.

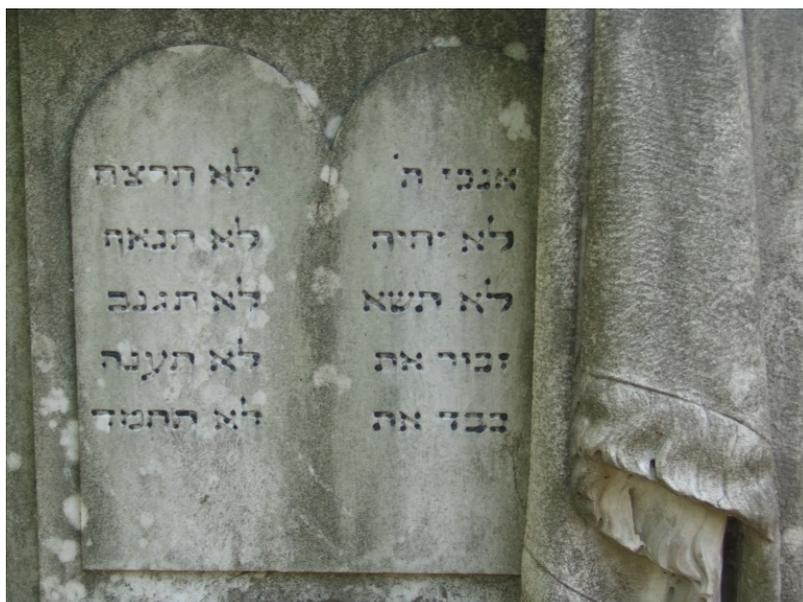
ISRC	Classe di appartenenza	sepolcrale
ISRP	Posizione	corpo centrale in alto entro le tavole della legge, lato sud
ISRI	Trascrizione	vedi foto

STMQ	Qualificazione	religioso
STMI	Identificazione	tavole della legge
STMD	Descrizione	Due tavole con coronamento circolare ed iscrizione in ebraico.

FTAT Note Corpo centrale, lato sud. Iscrizione in ebraico.

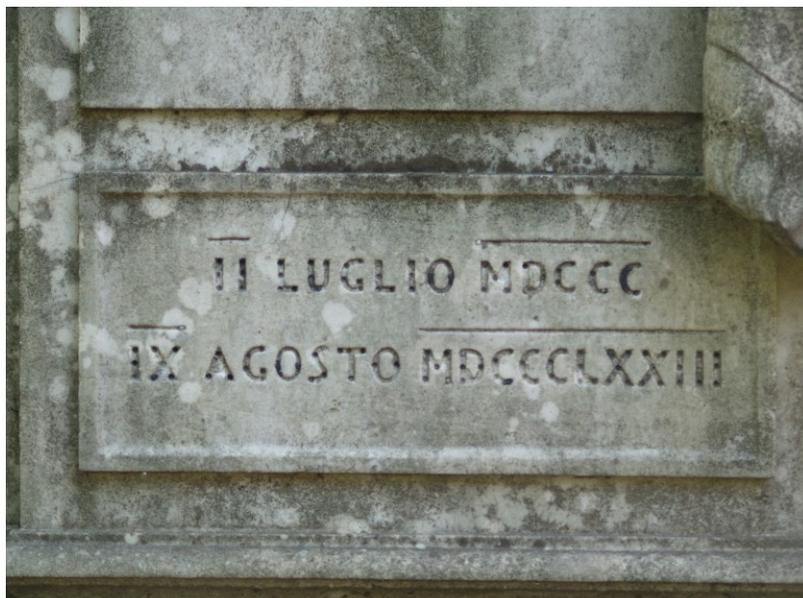
ISRC	Classe di appartenenza	sepolcrale
ISRP	Posizione	corpo centrale in basso, lato sud
ISRI	Trascrizione	II LUGLIO MDCCC / IX AGOSTO MDCCCLXXIII

FTAT Note Corpo centrale, lato sud. Iscrizione in italiano.

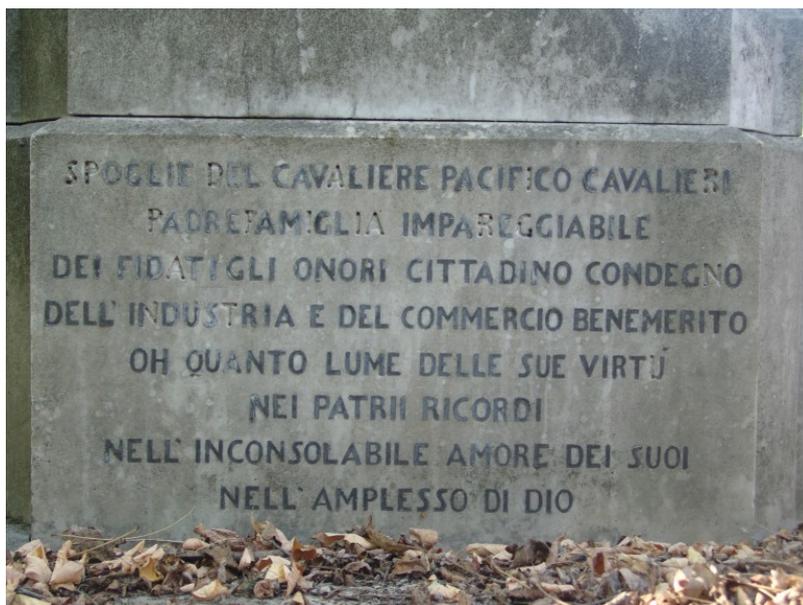
ISRC	Classe di appartenenza	sepolcrale
ISRP	Posizione	basamento, lato sud
ISRI	Trascrizione	SPOGLIE DEL CAVALIERE PACIFICO CAVALIERI / PADREFAMIGLIA IMPAREGGIABILE / DEI FIDATIGLI ONORI CITTADINO CONDEGNO / DELL'INDUSTRIA E DEL COMMERCIO BENEMERITO / DI QUANTO LUME DELLE SUE VIRTU' / NEI PATRII RICORDI / NELL'INCONSOLABILE AMORE DEI SUOI / NELL'AMPLESSO DI DIO

FTAT Note Basamento, lato sud. Iscrizione in italiano.

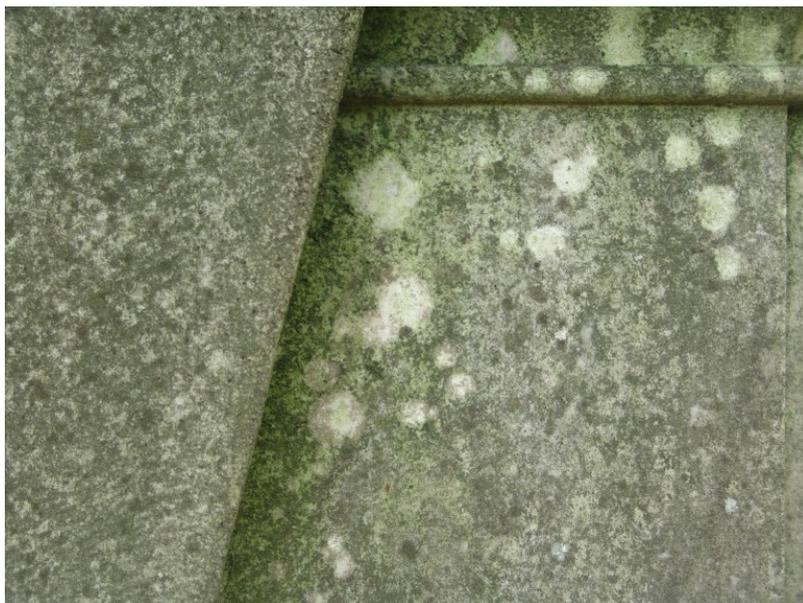
FTAT Note Degrado. Attacco biologico.

L'altezza del manufatto è stata rilevata dalla quota della lastra antistante. Ai fini della conservazione, si segnala la presenza di: deposito superficiale incoerente diffuso; lieve attacco biologico, localizzato in piccole aree; cedimento di modesta entità verso il lato anteriore; mancanza della maggior parte dei caratteri metallici nell'iscrizione del corpo centrale e di alcuni nell'iscrizione del basamento. Note: questo manufatto è stato oggetto di una campagna di studio e rilievo del degrado effettuata nell'anno accademico 2002-2003 dagli studenti del corso Degrado e diagnostica dei materiali nell'edilizia storica, facoltà di Architettura, Università degli Studi di Ferrara.

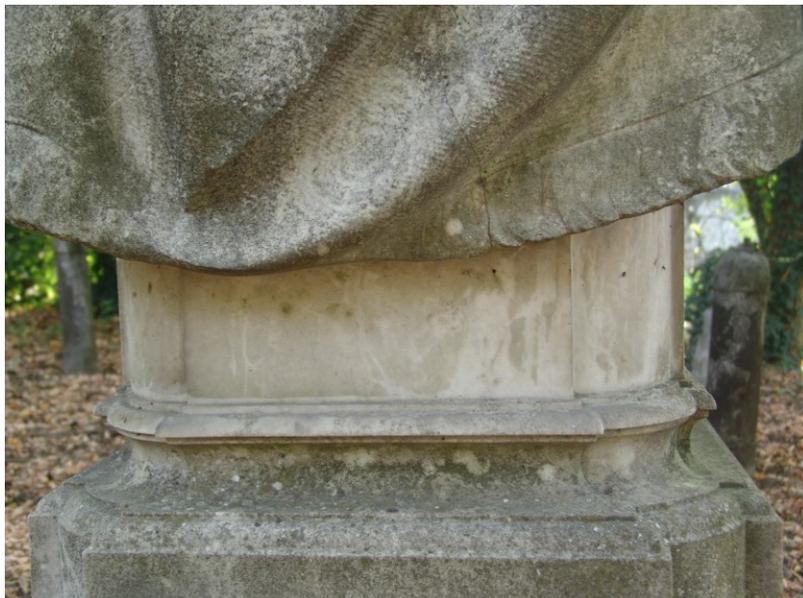
FTAT Note Degrado. Deposito superficiale.

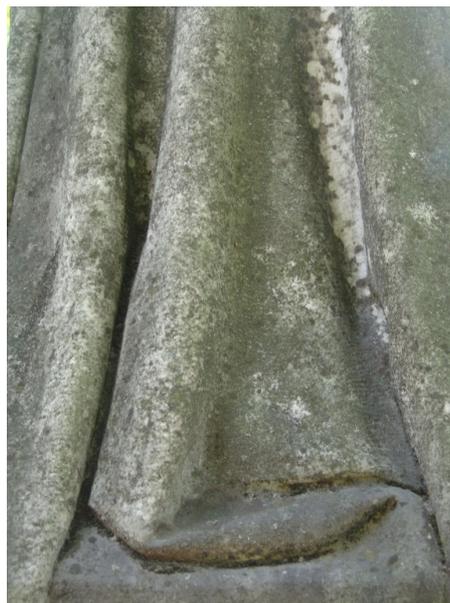
FTAT Note Degrado. Deposito superficiale coerente.

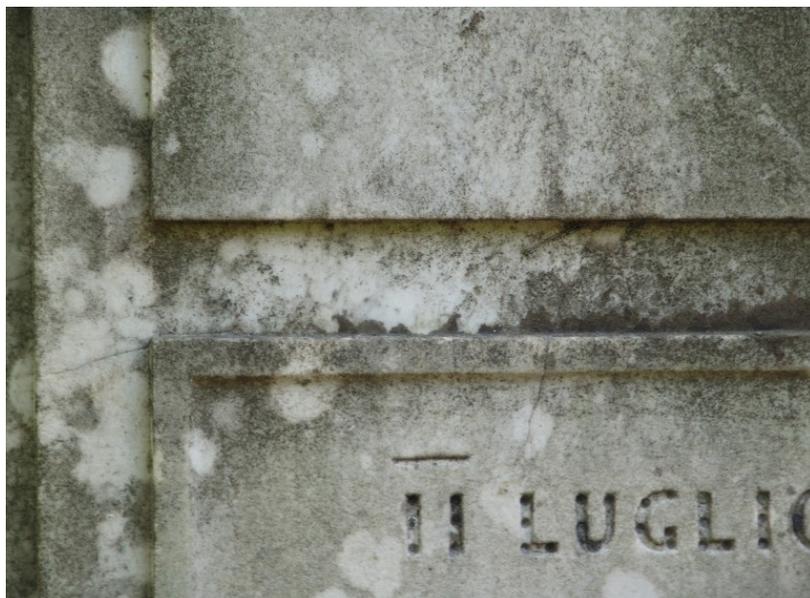
FTAT Note Degrado. Attacco biologico e deposito superficiale.
