ID Samira: 80301
 Tipo scheda: BDM
 ID Contenitore: RE022
 Località: San Martino in Rio
 Denominazione del contenitore architettonico/ambientale:
 Museo dell'Agricoltura e del Mondo Rurale
 Numero catalogo generale: RE02200000280
 Definizione oggetto: torcitoio
 Denominazione: produzione emiliana
 Materia: acciaio legno

OGTD Definizione oggetto torcitoio

OGAD Denominazione ràmpèin

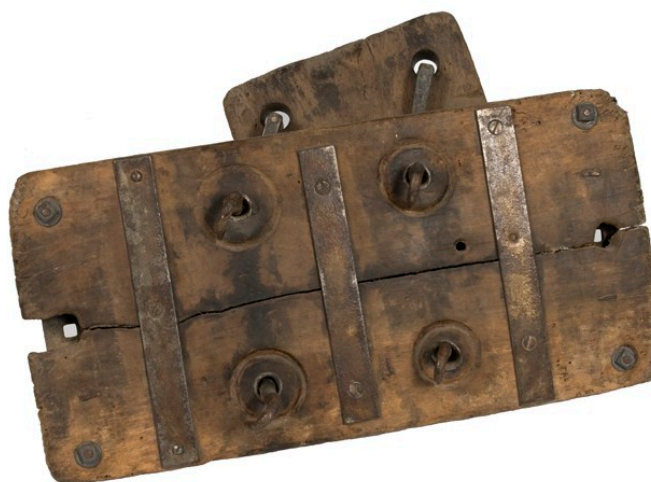
Formato da due assi unite. Attraverso un'asse passano quattro manovelle. Queste terminano ad una estremità con ganci e all'altra con ferri cilindrici usati come manici. Questi ultimi sono infilati nei fori laterali della seconda asse.

L'attrezzo veniva fissato ad un telaio (fermato al suolo) mediante due bulloni infilati nei fori laterali dell'asse. Dopo aver attorcigliato i fili di canapa ad una piccola corda, si legavano le estremità di questa ai quattro ganci da una parte, e dall'altra ad un solo gancio (galdel) su una panca rovesciata. Sulla panca venivano posti dei pesi perché opponesse resistenza mentre si attorcigliavano i fili. Una o due persone impugnavano i manici dell'attrezzo facendoli ruotare mentre dalla parte opposta un'altra persona con l'uso del "masol" ne curava l'attorcigliatura. Quest'ultima persona lavorava voltando le spalle a chi ruotava i ferri, camminando all'indietro fino ad incontrarsi con i ganci. I capi ritorti si accorciavano di circa 1/3.
