CD	CODICI	
TSK	Tipo scheda	BDR
NCT	CODICE UNIVOCO	
NCTN	Numero	2005-196a
INT	Intervento	Restauro di formelle a rilievo poste su "Maestà" e fontane lungo la Via del Sale
AM	RIFERIMENTI AMMINISTRATIVI	
AMD	ATTO DI AFFIDAMENTO LAVORI	
AMDD	Data (yyyy/mm/dd)	2005/05/31
AMR	RIFERIMENTI AMMINISTRATIVI	
AMRL	Legge	L.R. 18/2000
AMRP	Piano di riferimento	2003
LC	LOCALIZZAZIONE GEOGRAFICO-AMMINISTRATIVA	
PVC	LOCALIZZAZIONE GEOGRAFICO-AMMINISTRATIVA	
PVCP	Provincia	PR
PVCC	Comune	Parma
PVCL	Località	Appennino
OG	OGGETTO	
OGT	OGGETTO

AO PROGETTO DI RESTAURO

RE INTERVENTO DI RESTAURO

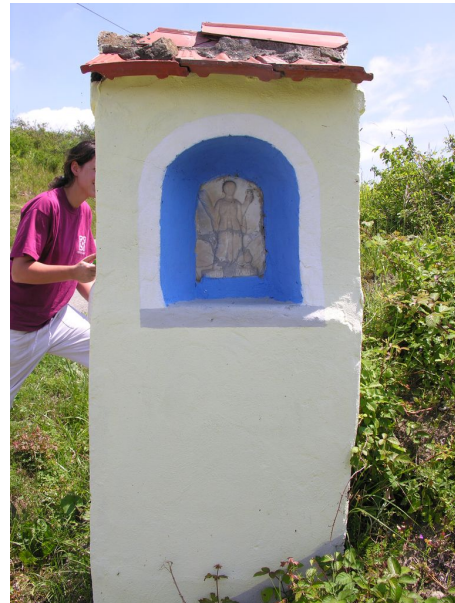
AOFG Stato di conservazione -depositi di polvere superficiale -attacchi di micraflora - aumento della porosità della superficie esposta - decoesione della superficie

Maestà di Casola prima del restauro

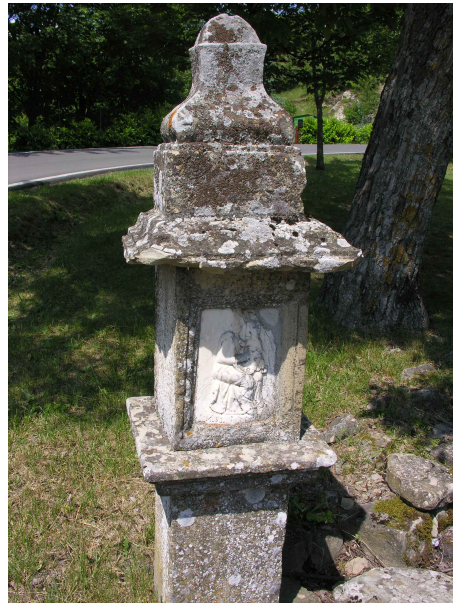
Maestà La Caserma prima del restauro

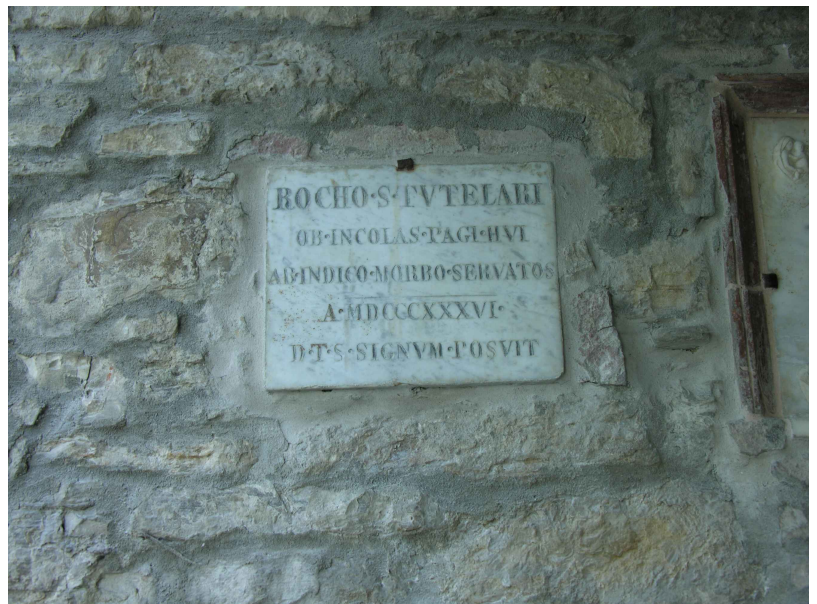
FTAY Didascalia dopo il restauro

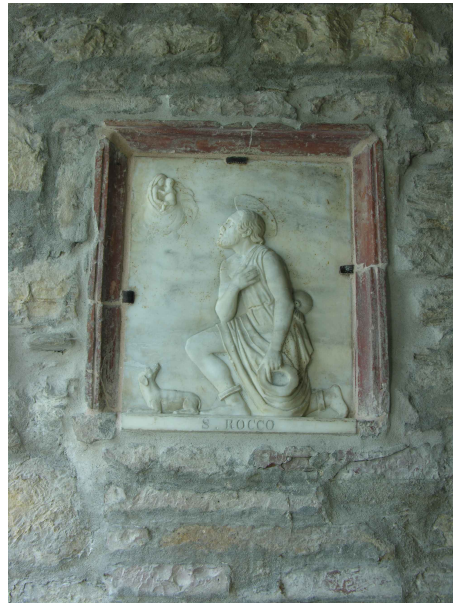
FTAY Didascalia dopo il restauro

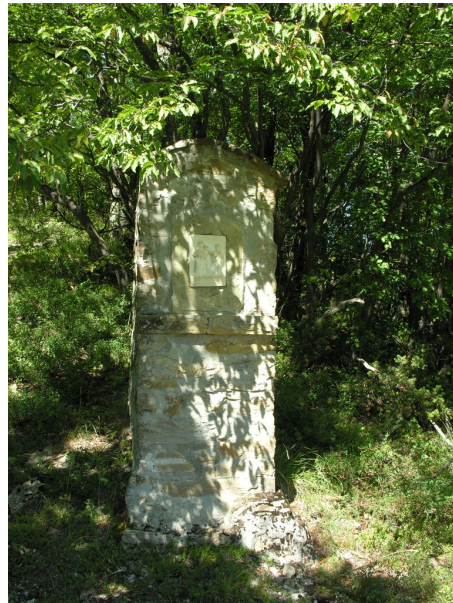
FTAY Didascalia Maestà nei dintorni di Lalatta

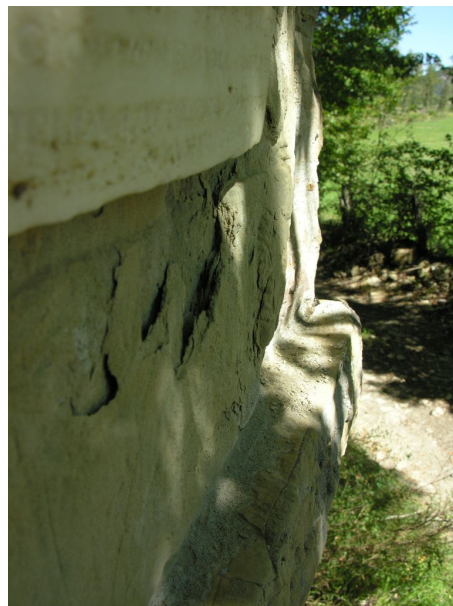
FTAY Didascalia particolare prima del restauro

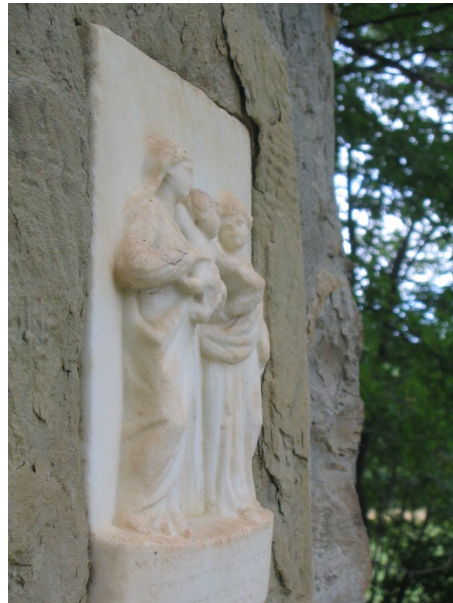
FTAY Didascalia particolare prima del restauro

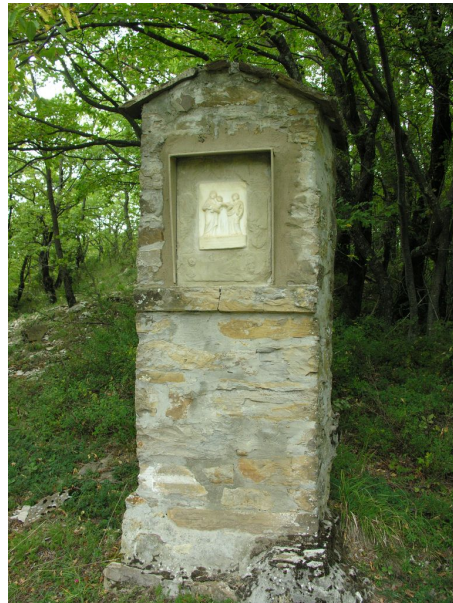
FTAY Didascalia dopo il restauro

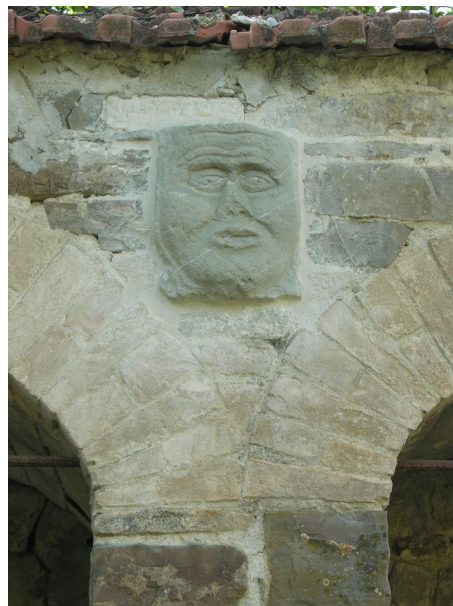
FTAY Didascalia dopo il restauro

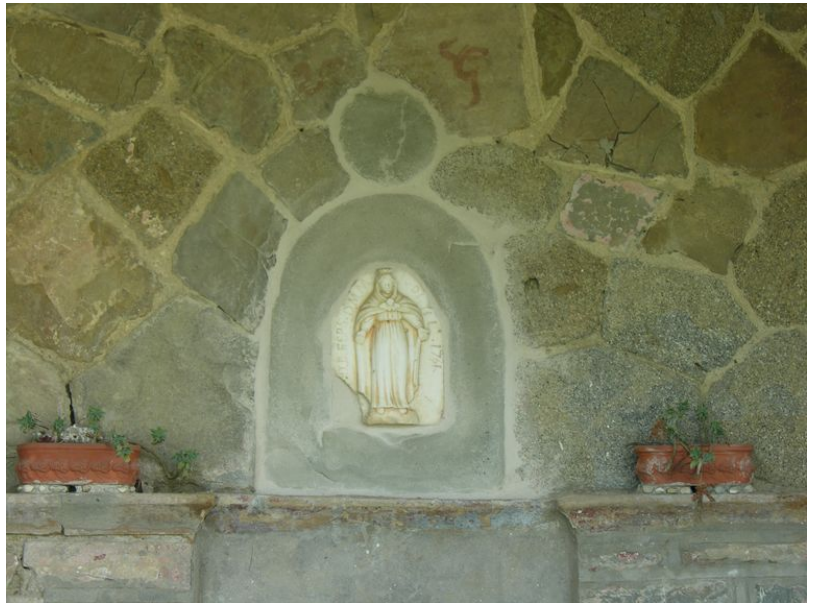
FTAY Didascalia dopo il restauro

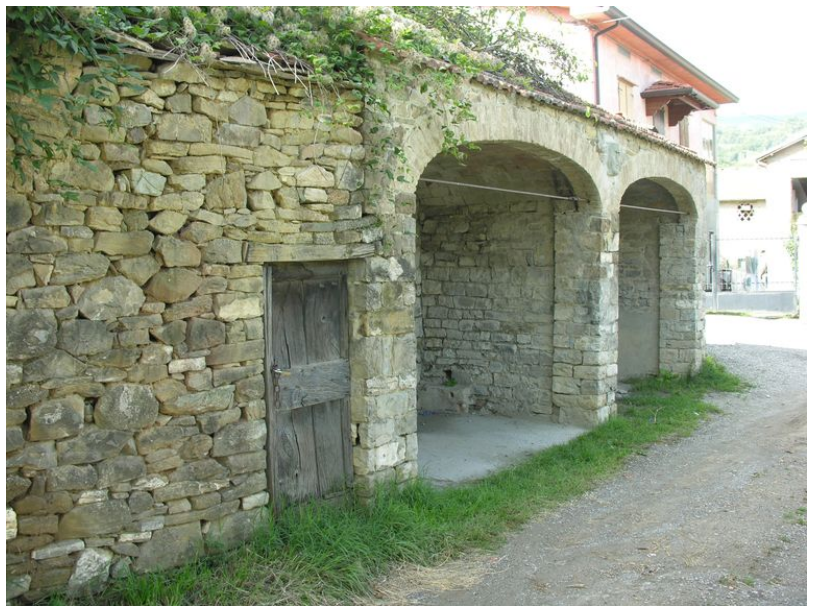
FTAY Didascalia dopo il restauro

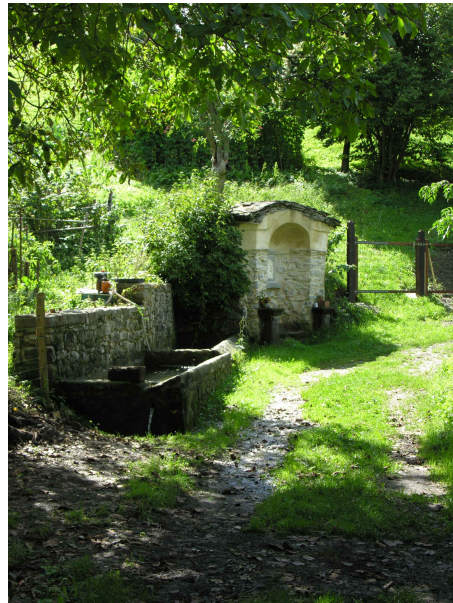
FTAY Didascalia Fontana di Lugagnano prima del restauro

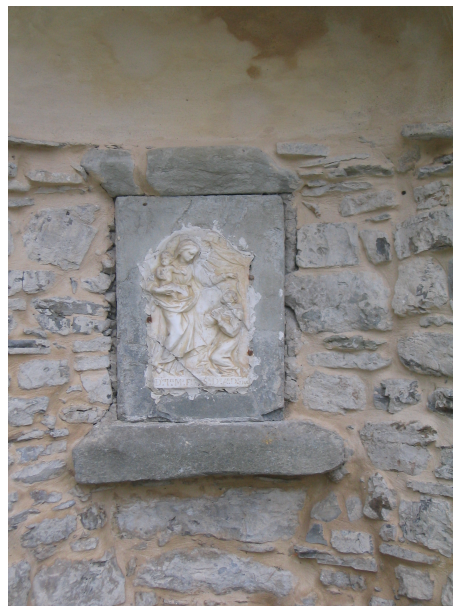
FTAY Didascalia particolare prima del restauro

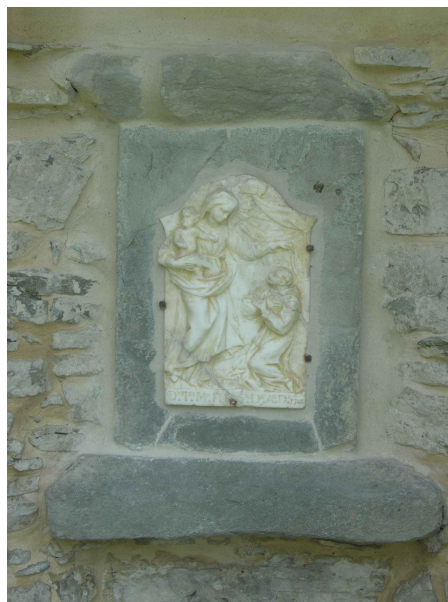
FTAY Didascalia dopo il restauro

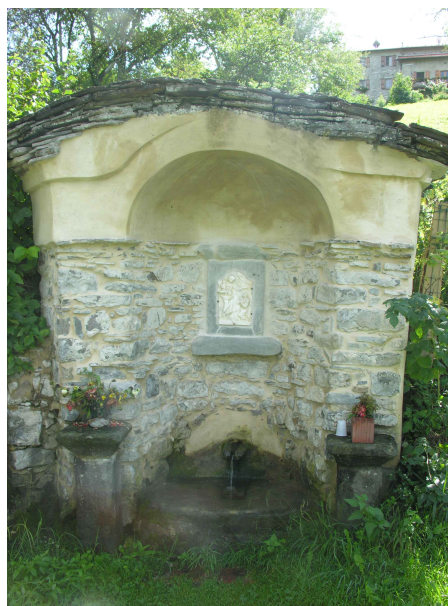
FTAY Didascalia dopo il restauro

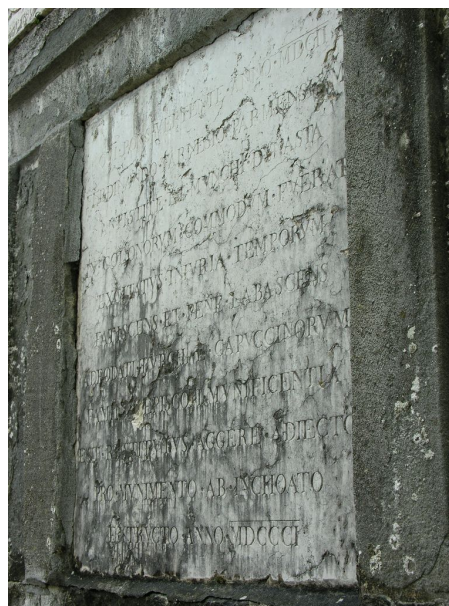
prima del restauro

a) trattamento biocida delle superfici ripetuto due volte su tutti i manufatti mentre sul pilastro-edicola di Caserma, Ponte di Lugagnano, Casola e Lalatta è stato necessario provvedere ad una terza applicazione. b) Rimozione meccanica dei licheni tramite spazzolini di nylon ed acqua distillata durante le fasi di riposo tra un trattamento l'altro. e) Trattamento consolidante a silicato di etile di tutte le superfici , ripetuto due volte con intervalli di 40gg. sui manufatti in pietra arenaria che si presentavano particolarmente degradati (Caserma, dintorni Lalatta, Sauna). d) Rimozione meccanica delle numerose stucature cementizie che incorniciavano le formelle votive. In alcuni casi (Maestà di Casola e Lalatta), si è preferito lasciare alcune tracce e/o "veli" di malta cementizia fortemente adesa al materiale lapideo anzichè provvedere ad una sua completa rimozione, poiché tale operazione avrebbe potuto compromettere la superficie marmorea sottostante. e) Laddove l'attacco di microflora era fortemente concentrato anche sul retro delle formelle, tra le crettature di parti riassemblate e/o nel caso di manufatti pericolanti (S.Domenico a Lalatta, Madonna con Bambino di Lugagnano e Ponte di Lugagnano), si è provveduto allo smontaggio delle Maestà e esecuzione di interventi più idonei; le formelle sono state ricollocate nell'edicola utilizzando una malta di calce idraulica naturale, sabbia di fiume e polveri di marmo. Edicola di PONTE DI LUGAGNANO: smontaggio della formella

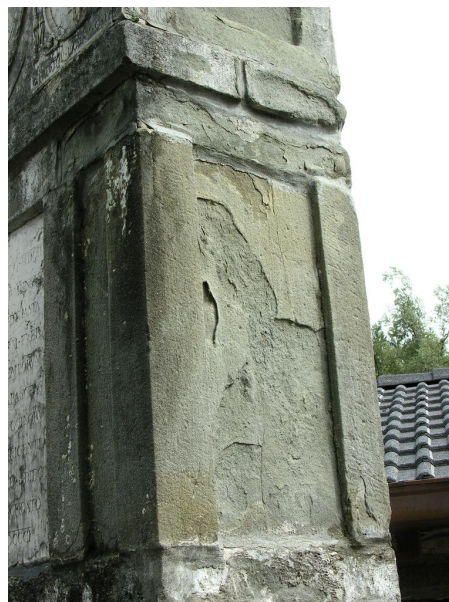
FTAY Didascalia prima del restauro

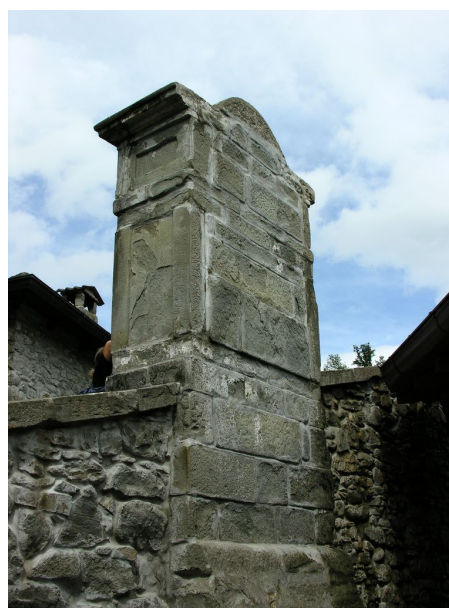
FTAY Didascalia prima del restauro

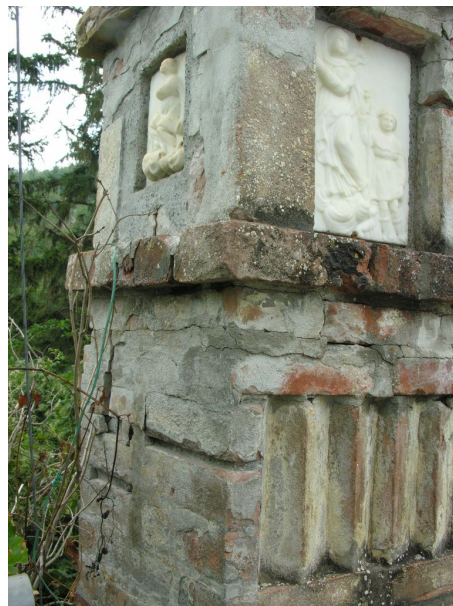
FTAY Didascalia Maestà di Lalatta prima del restauro

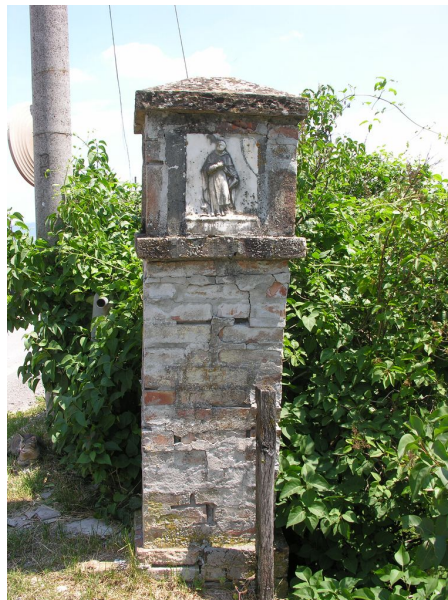
Maestà di Lalatta prima del restauro
