| NCTN | Numero | 2005-196a |
| INT | Intervento | Restauro di formelle a rilievo poste su "Maestà" e fontane lungo la Via del Sale |

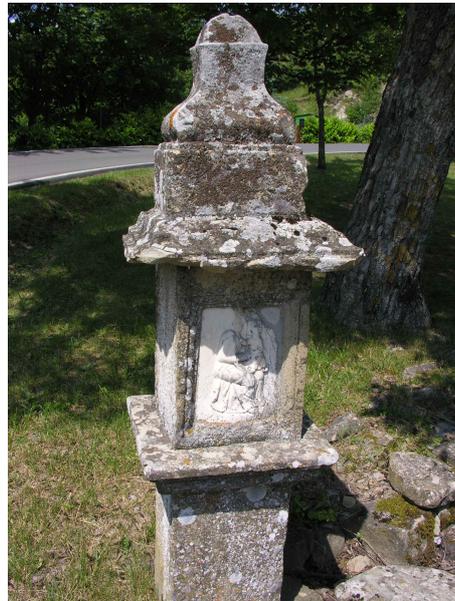
Maestà La Caserma prima del restauro

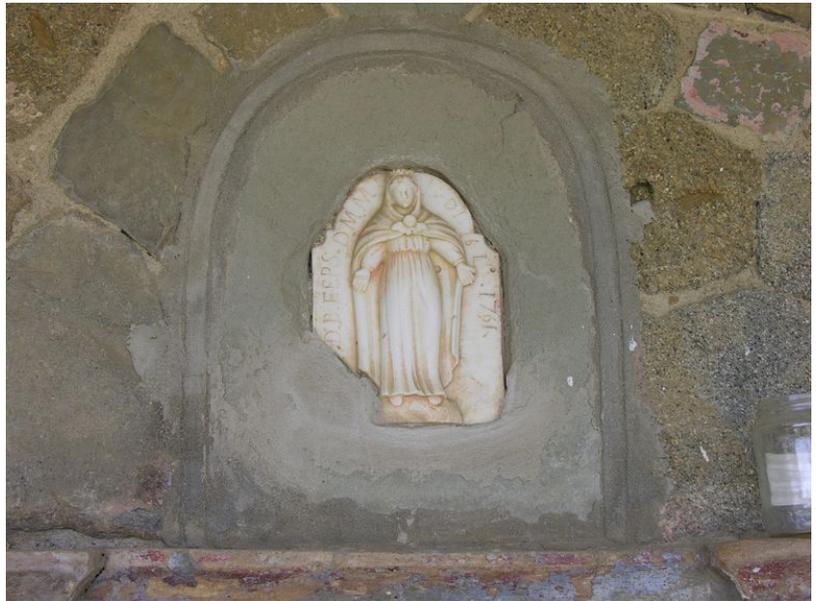
FTAY Didascalia particolare prima del restauro

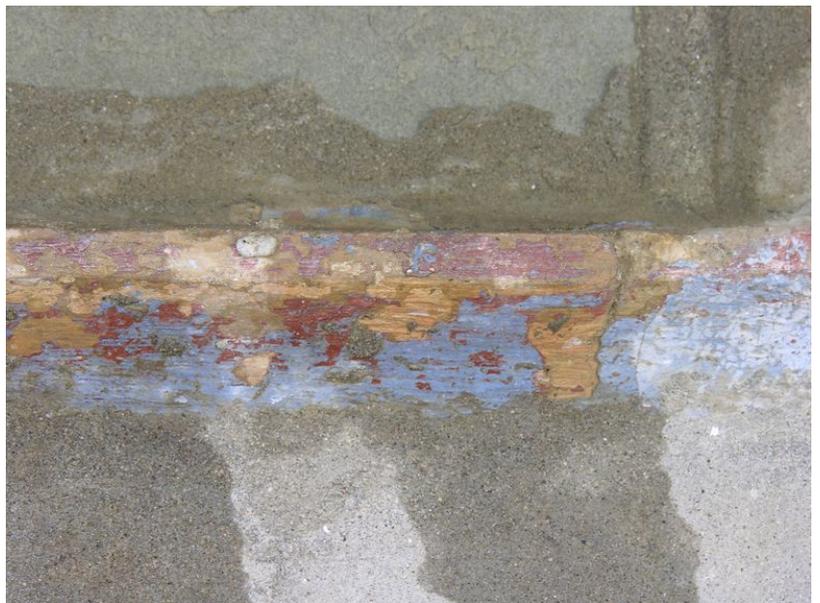
FTAY Didascalia prima del restauro

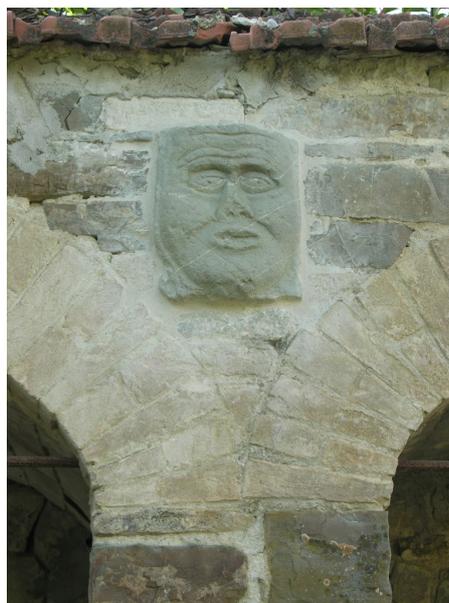
FTAY Didascalia dopo il restauro

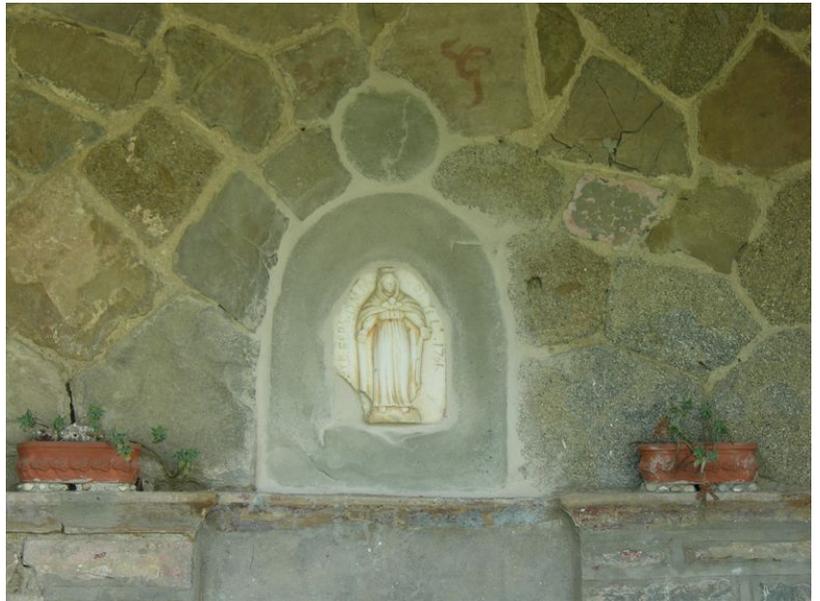
FTAY Didascalia dopo il restauro

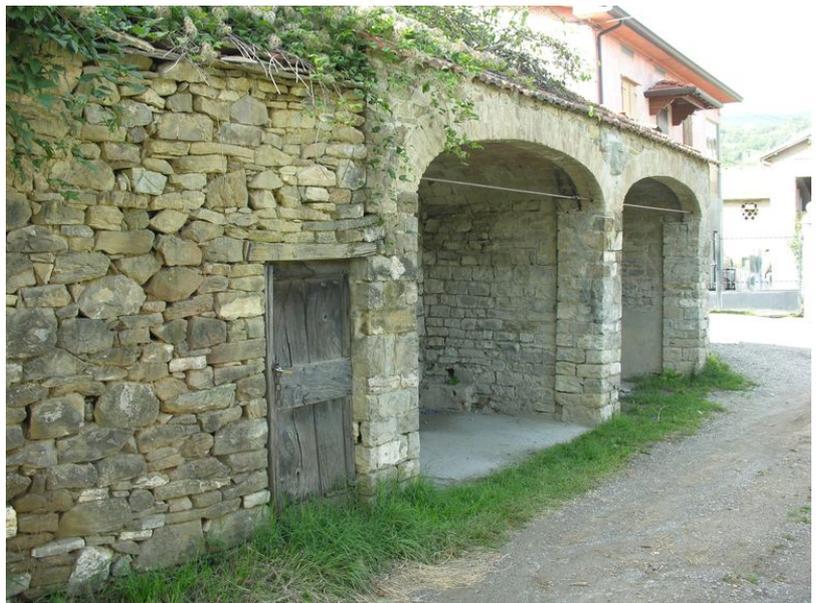
FTAY Didascalia dopo il restauro

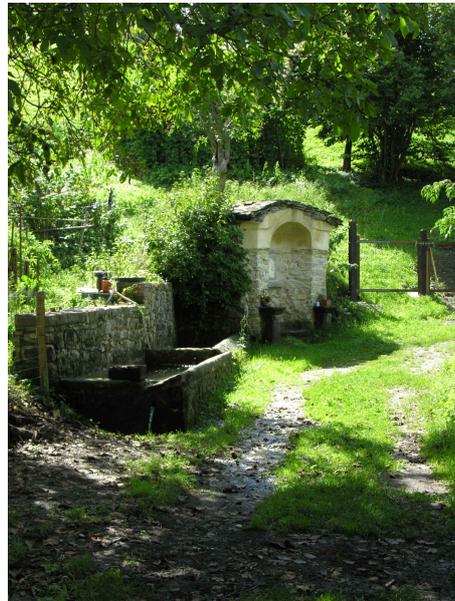
FTAY Didascalia Fontana di Lugagnano prima del restauro

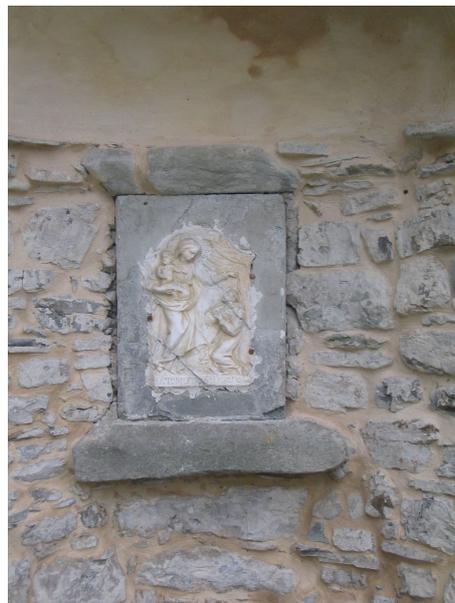
FTAY Didascalia particolare prima del restauro

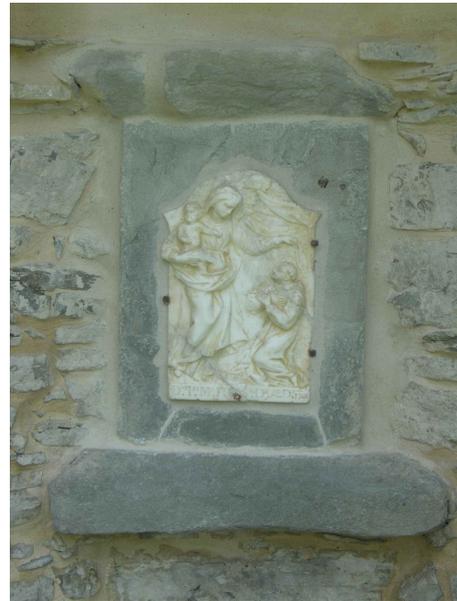
FTAY Didascalia dopo il restauro

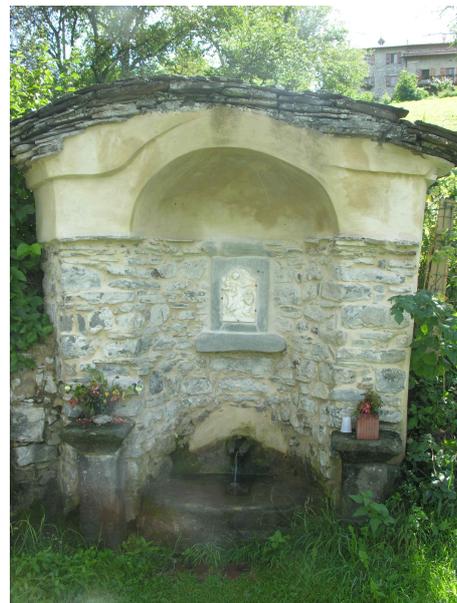
FTAY Didascalia dopo il restauro

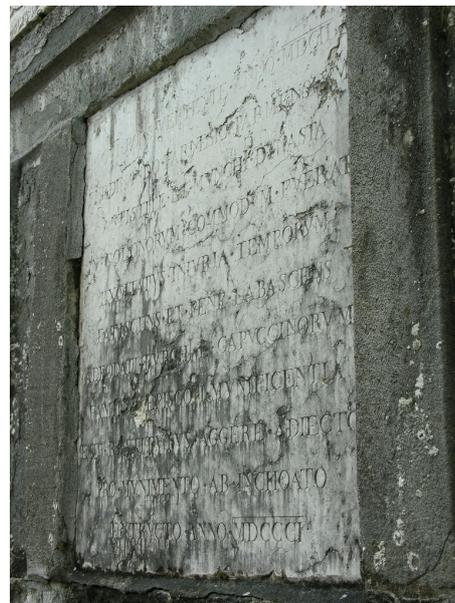
prima del restauro

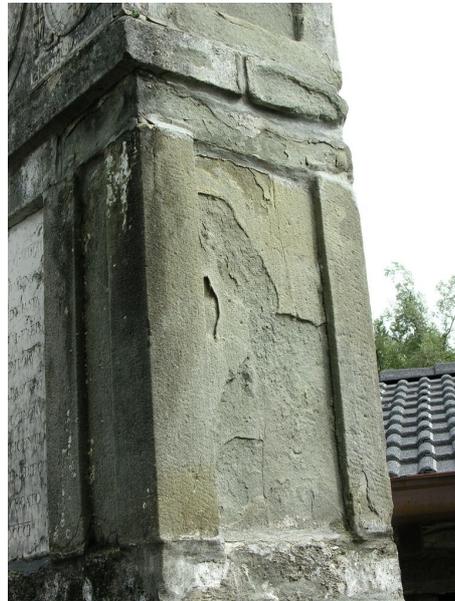
FTAY Didascalia prima del restauro

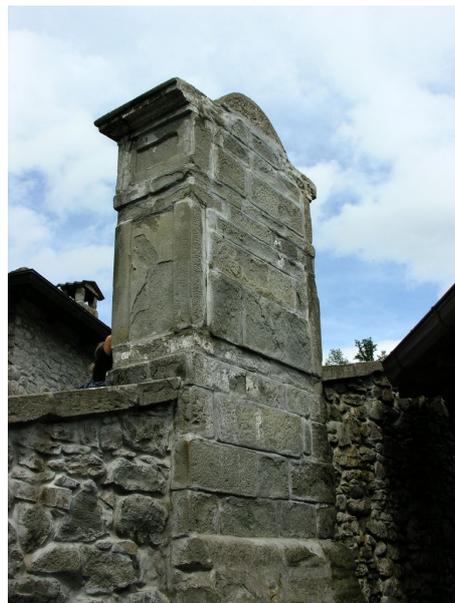
FTAY Didascalia prima del restauro

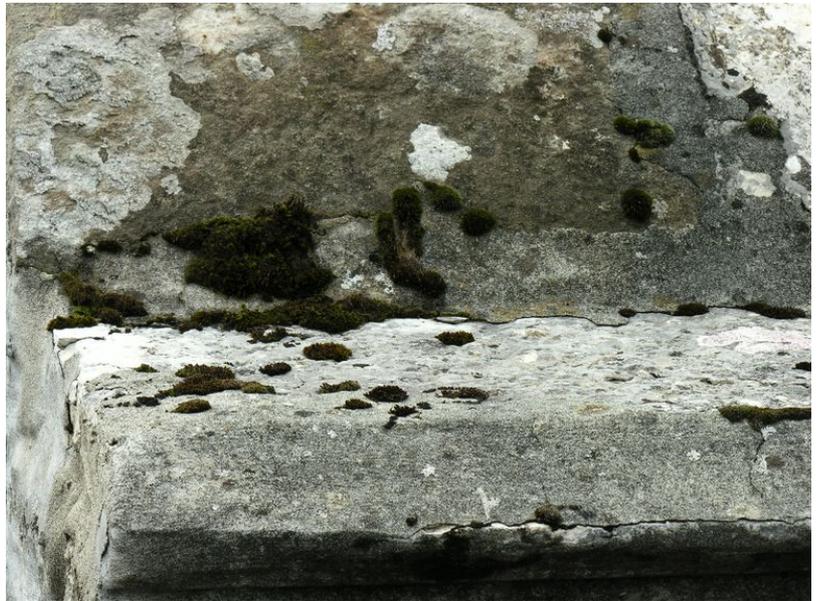
FTAY Didascalia prima del restauro

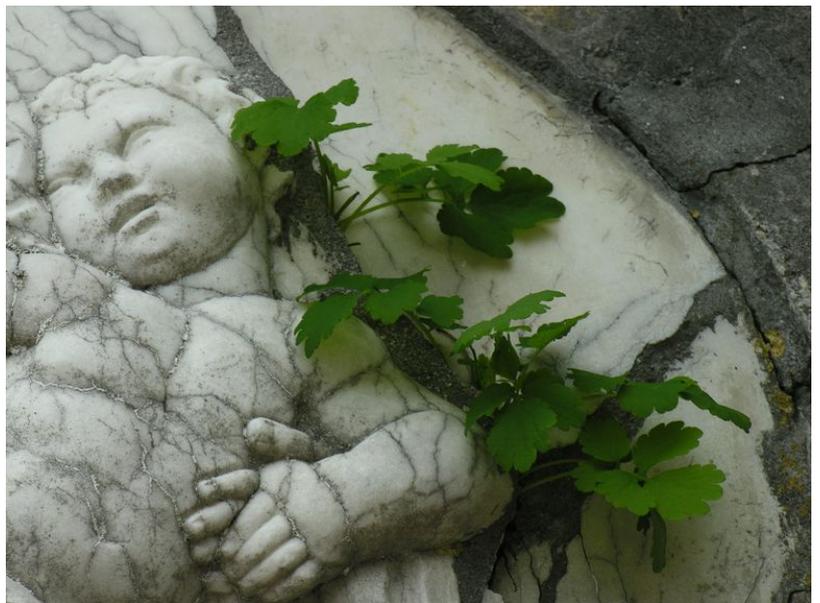
FTAY Didascalia prima del restauro

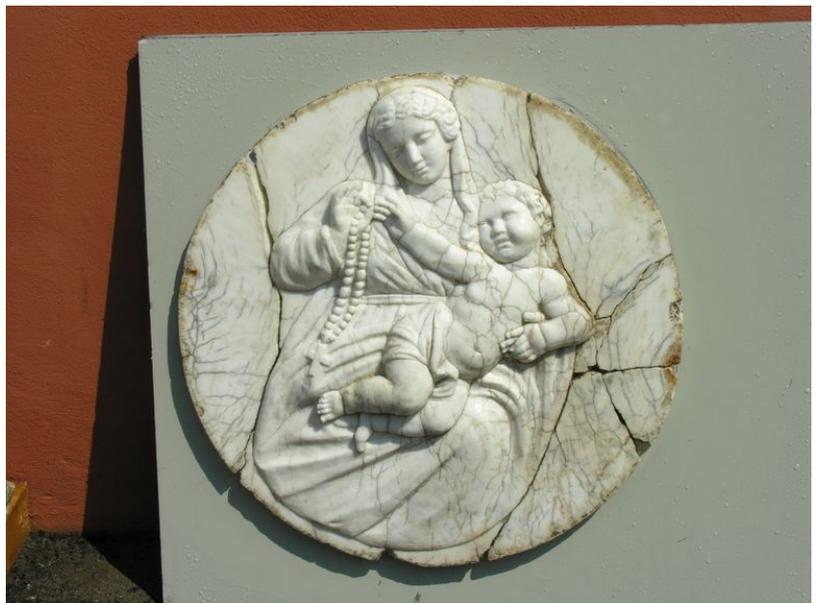
FTAY Didascalia riassettaggio

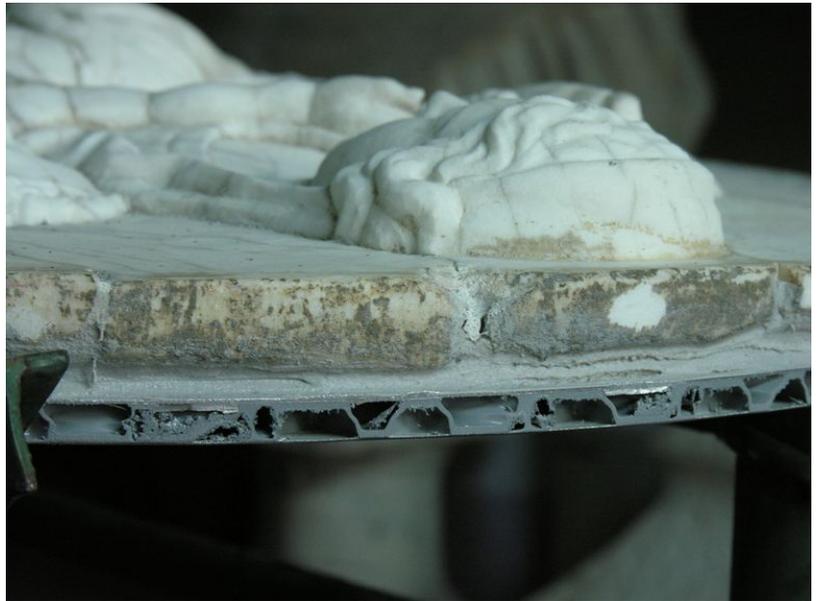
FTAY Didascalia riassemblaggio

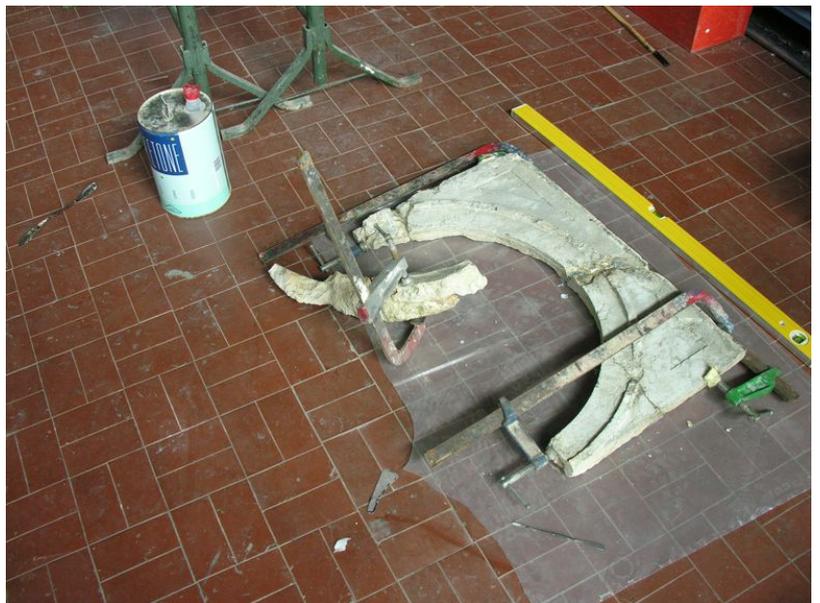
FTAY Didascalia riassemblaggio

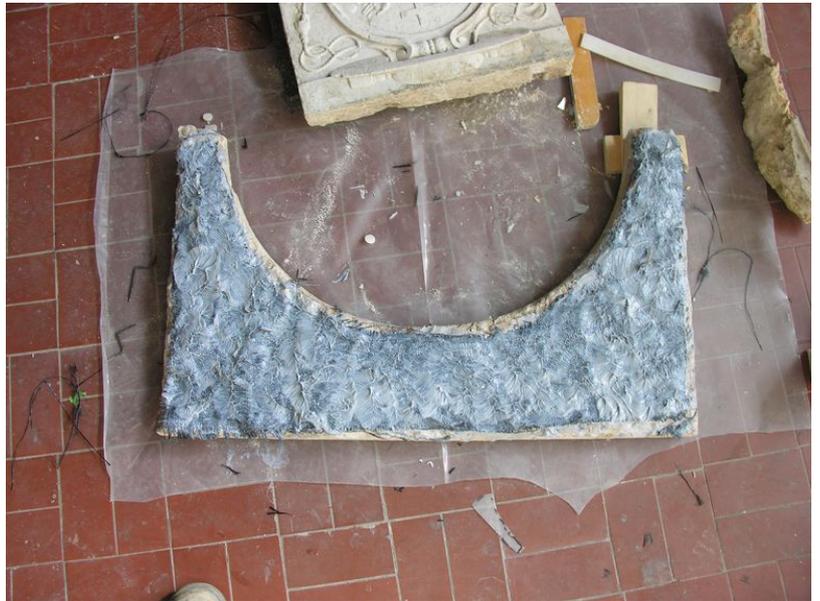
FTAY Didascalia riassetblaggio

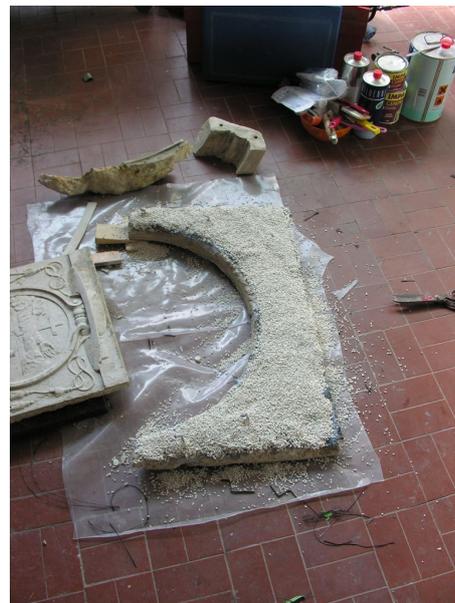
FTAY Didascalia riassetblaggio

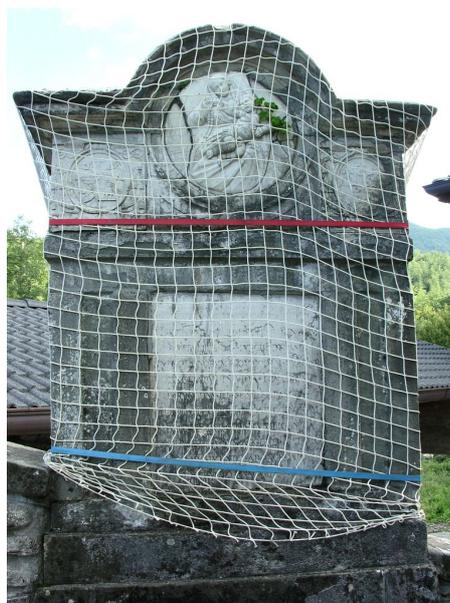
intervento d'urgenza: Trattamento biocida delle piante erbacee cresciute all'interno del manufatto; applicazione di rete di protezione in nylon e due fasce di contenimento

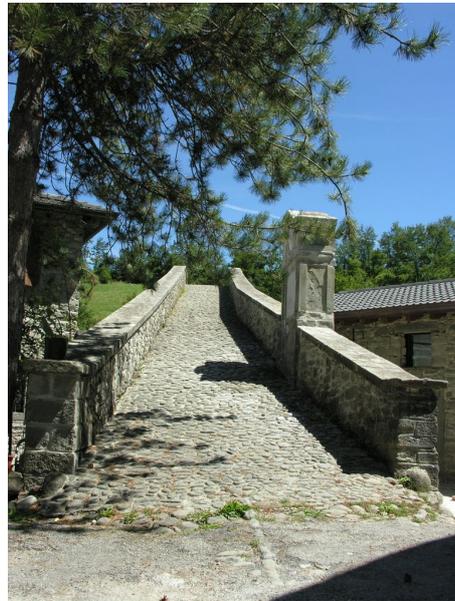
FTAY Didascalia dopo il restauro

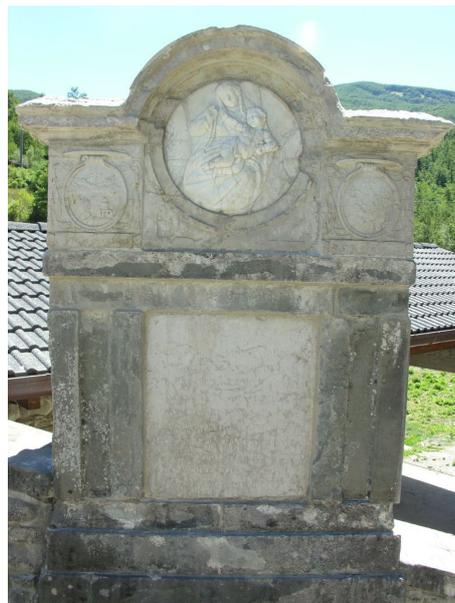
FTAY Didascalia dopo il restauro

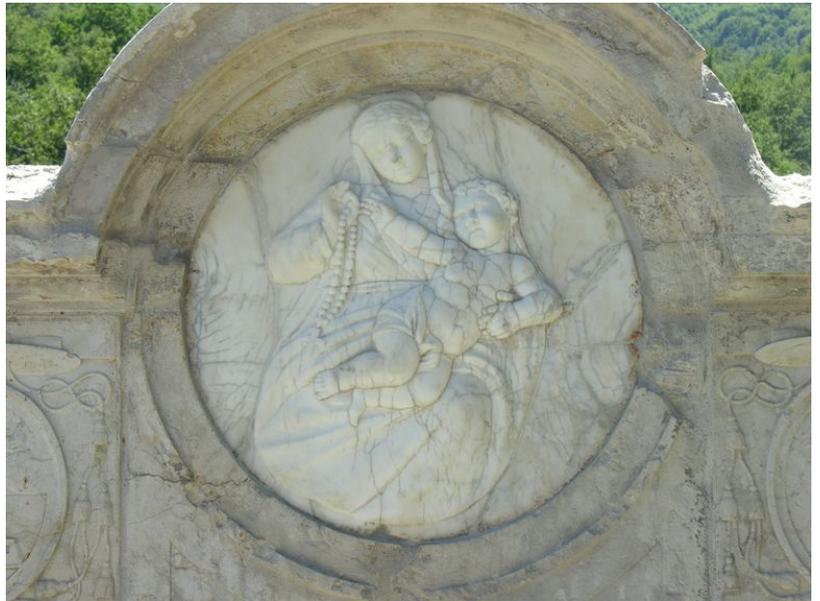
FTAY Didascalia dopo il restauro

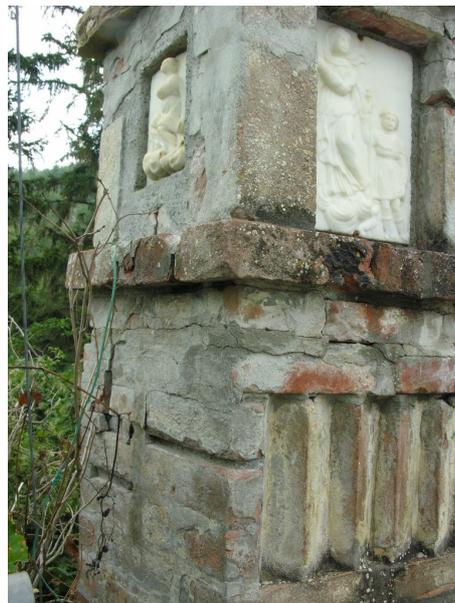
FTAY Didascalia Maestà di Lalatta prima del restauro

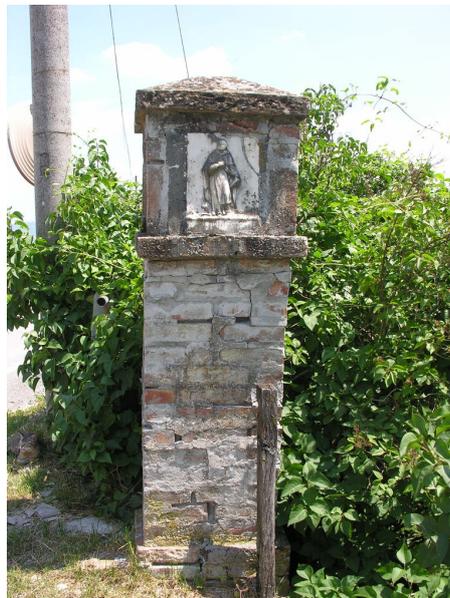
Maestà di Lalatta prima del restauro

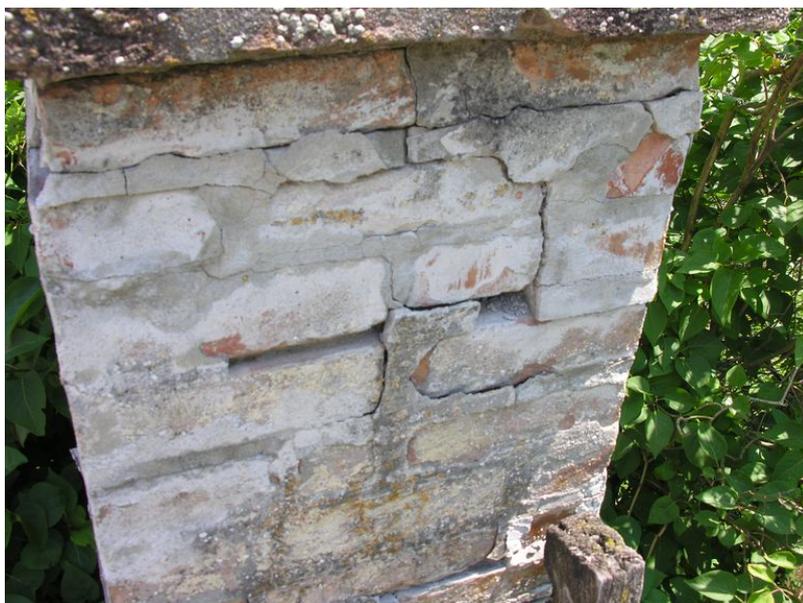
particolare prima del restauro

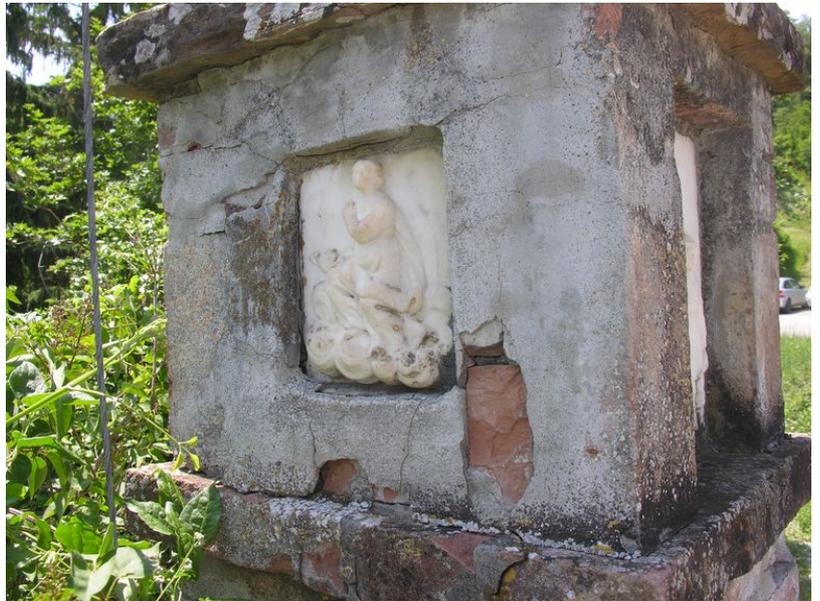
FTAY Didascalia particolare prima del restauro

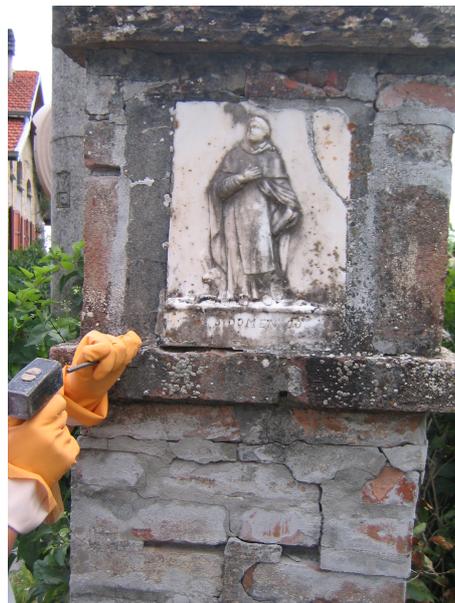
FTAY Didascalia rimozione del cemento

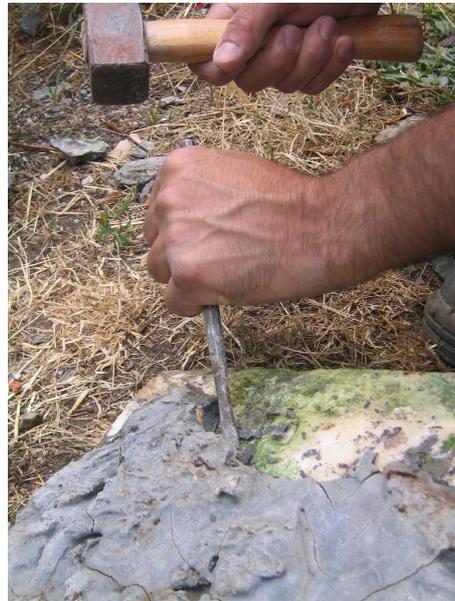
FTAY Didascalia rimozione del cemento

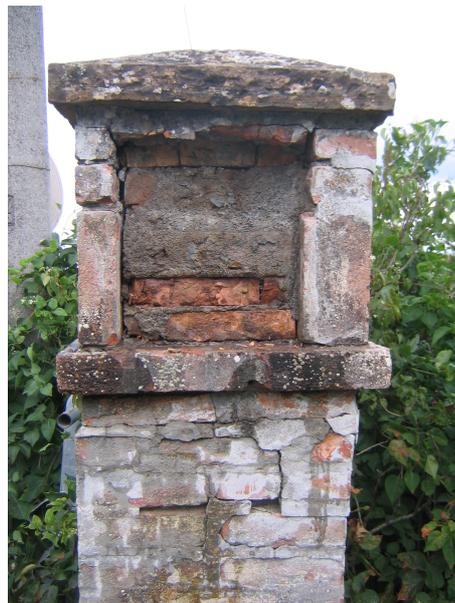
FTAY Didascalia rimozione del cemento

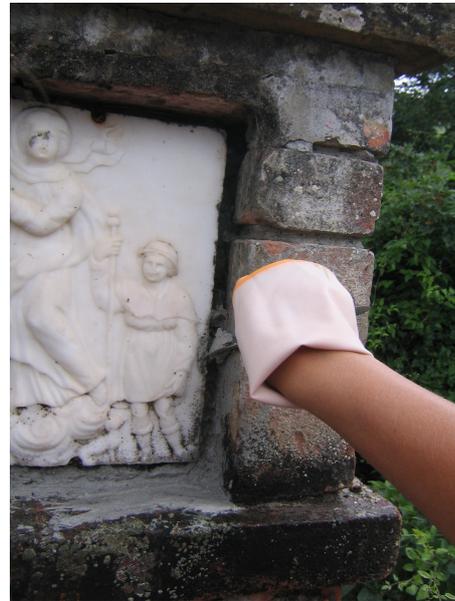
FTAY Didascalia rimozione del cemento

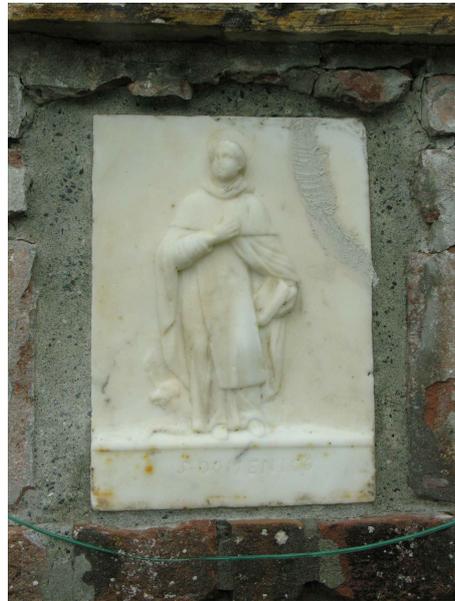
FTAY Didascalia stuccatura

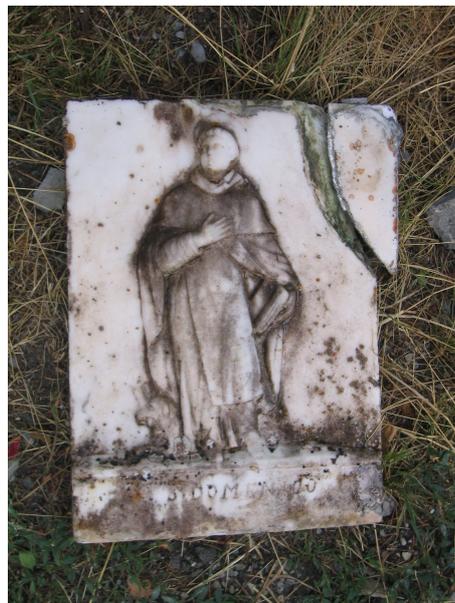
FTAY Didascalia ricomposizione frammenti

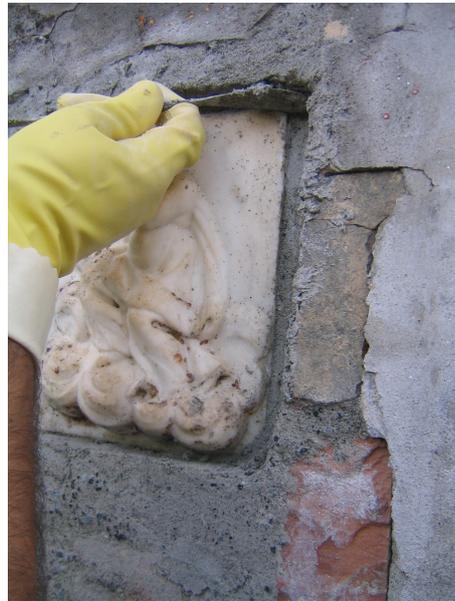
FTAY Didascalia stuccatura fondo

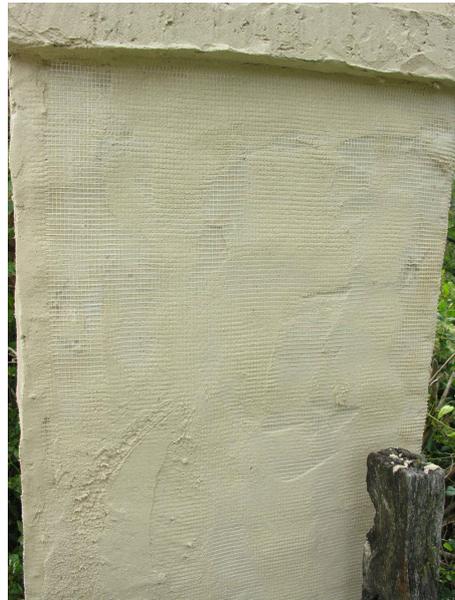
FTAY Didascalia stuccatura fondo

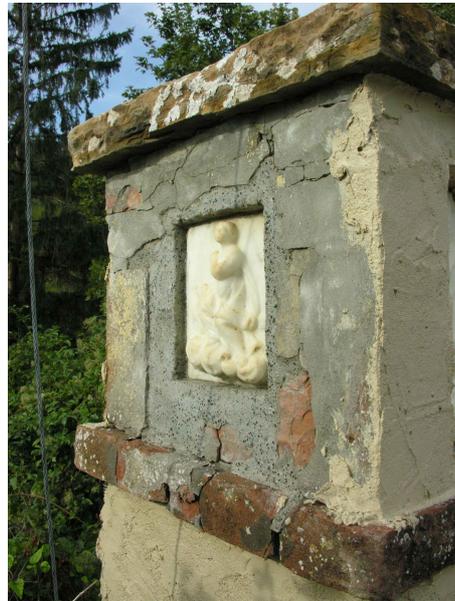
FTAY Didascalia stuccatura fondo

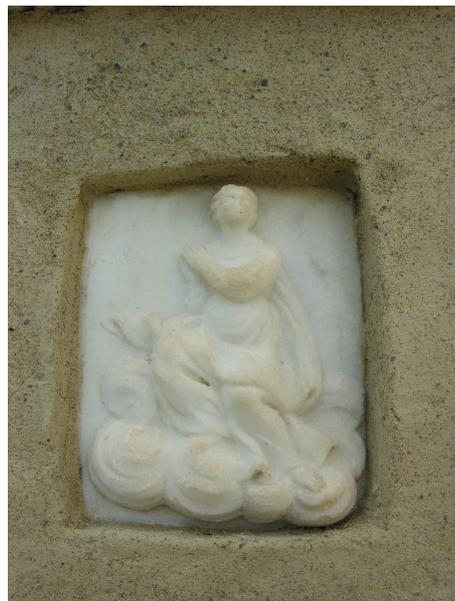
FTAY Didascalia dopo il restauro

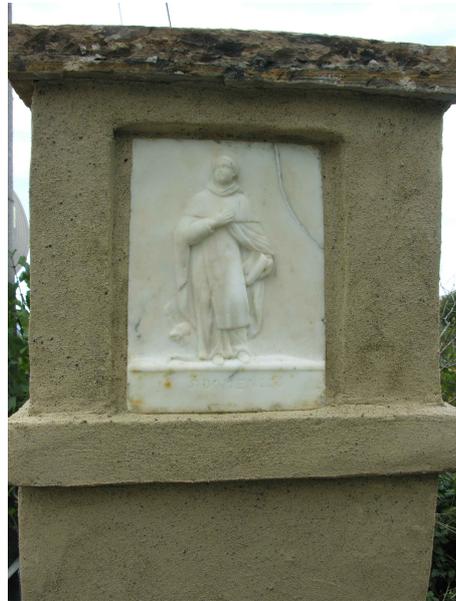
FTAY Didascalia dopo il restauro

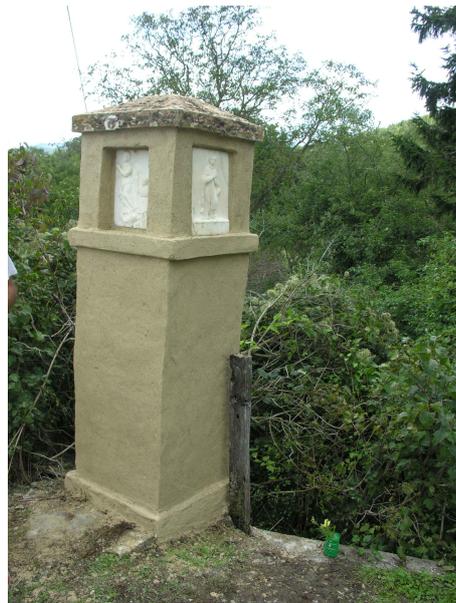
FTAY Didascalia dopo il restauro
