CD CODICI		
TSK	Tipo scheda	BDR
NCT CODICE UNIVOCO		
NCTN	Numero	2003-88c
INT	Intervento	Restauro di vasi greci
AM RIFERIMENTI AMMINISTRATIVI		
AMD ATTO DI AFFIDAMENTO LAVORI		
AMDD	Data (yyyy/mm/dd)	2003/07/14
AMR RIFERIMENTI AMMINISTRATIVI		
AMRL	Legge	L.R. 18/2000
AMRP	Piano di riferimento	2002
LC LOCALIZZAZIONE GEOGRAFICO-AMMINISTRATIVA		
PVC LOCALIZZAZIONE GEOGRAFICO-AMMINISTRATIVA		
PVCP	Provincia	BO
PVCC	Comune	Bologna
PVCN	Sede	Museo Civico Archeologico
OG OGGETTO		
OGT OGGETTO		
OGTD	Oggetto	cratere a calice

AO PROGETTO DI RESTAURO

RE INTERVENTO DI RESTAURO

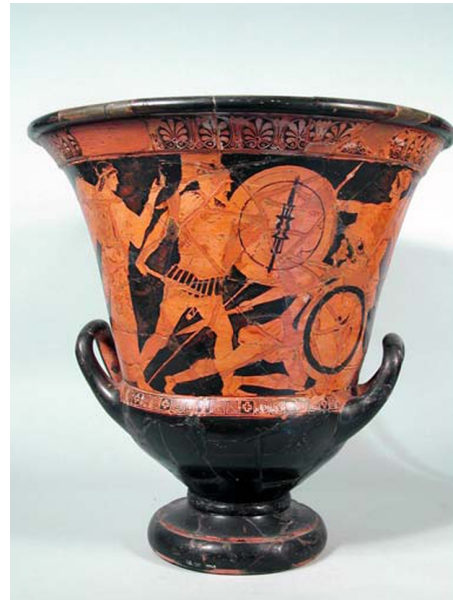
Cratere a calice prima del restauro lato A

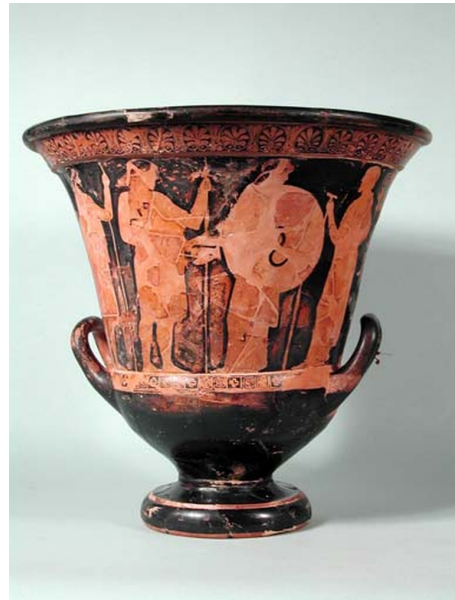
Cratere a calice Prima del restauro lato B

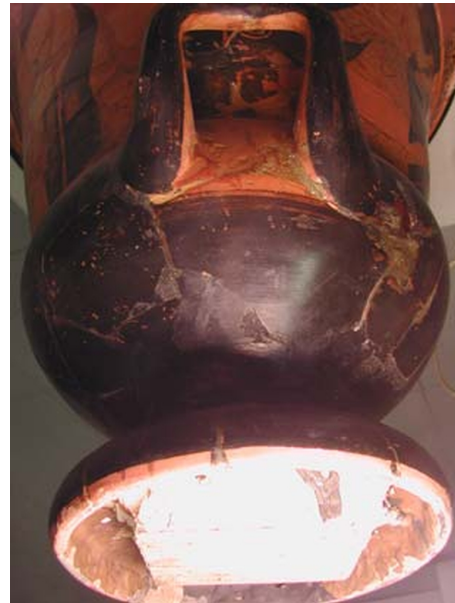
FTAY Didascalia piede consolidato da una grossa zeppa in legno.

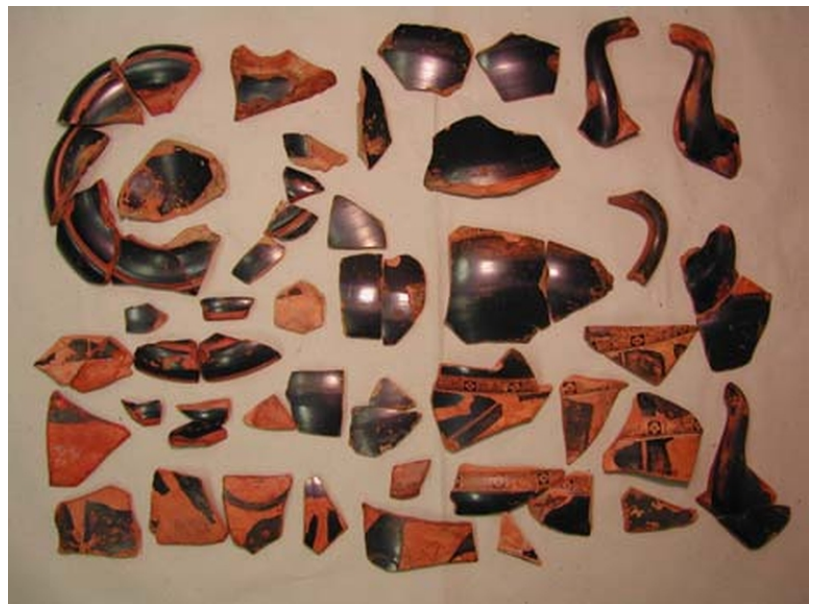
Frammenti

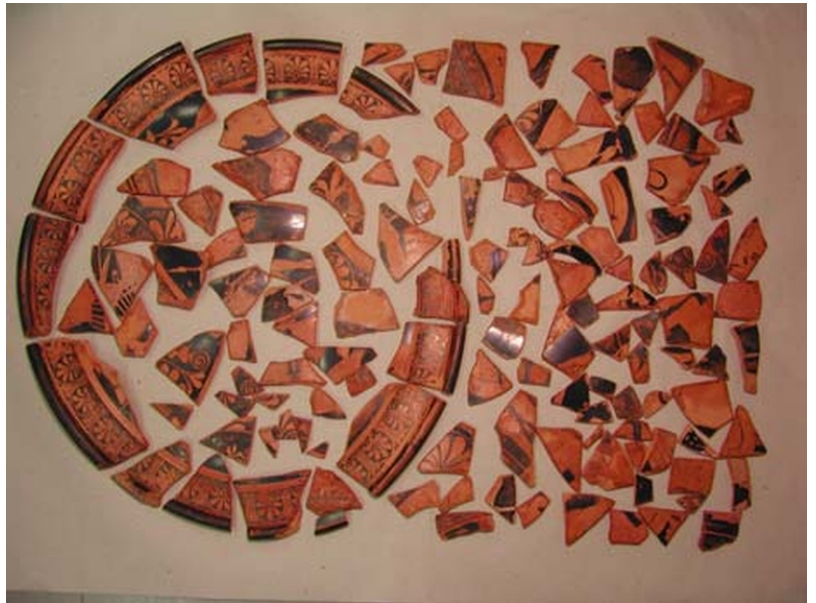
Frammenti

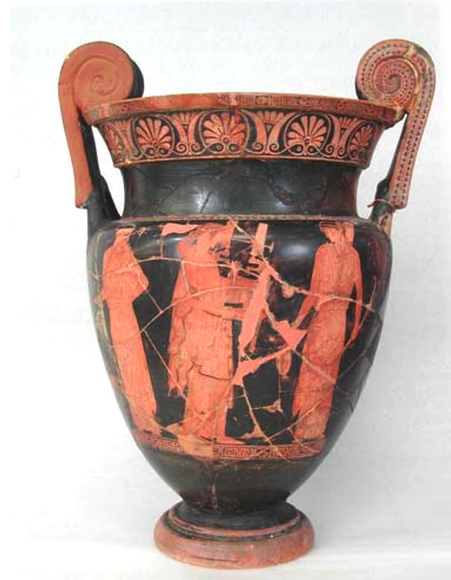
Cratere a volute prima del restauro

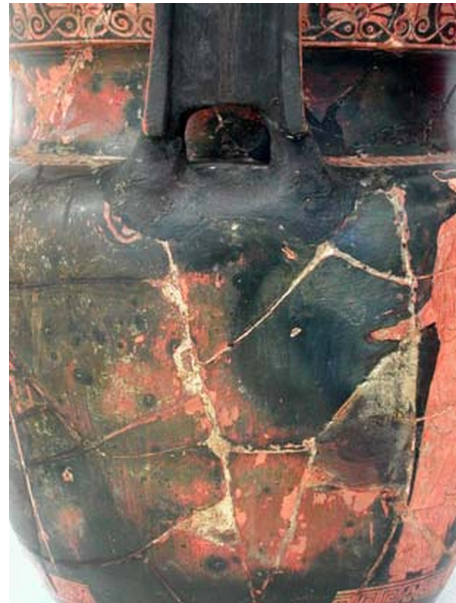
FTAY Didascalia Particolare dell'ansa prima dell'integrazione

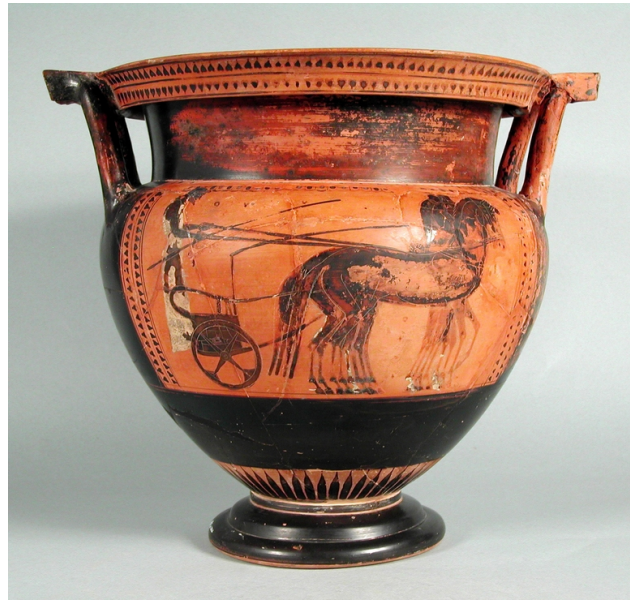
FTAY Didascalia cratere a colonnette a figure nere prima del restauro

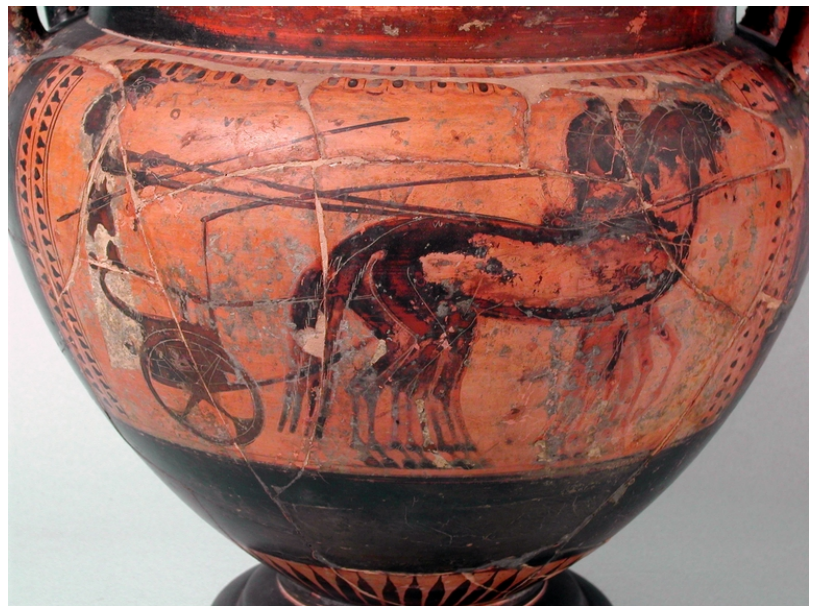
FTAY Didascalia Particolare prima del restauro

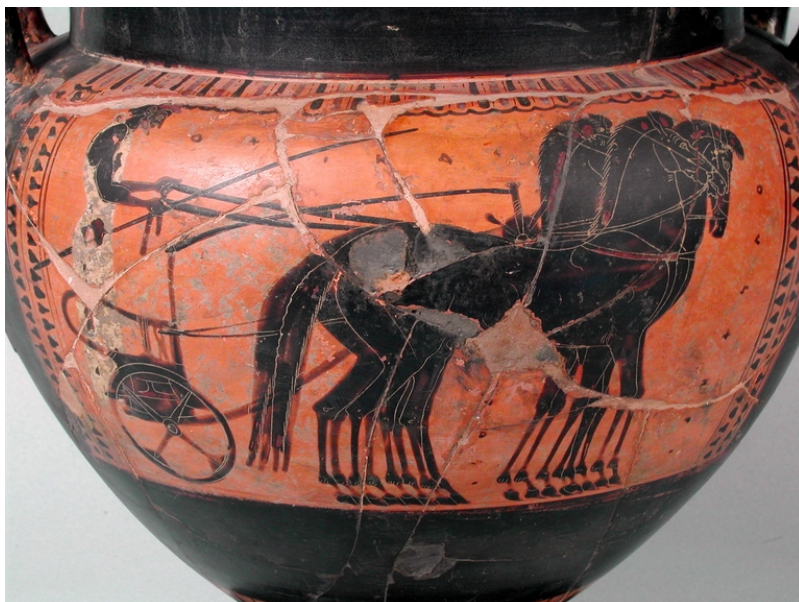
FTAY Didascalia Particolare prima del restauro

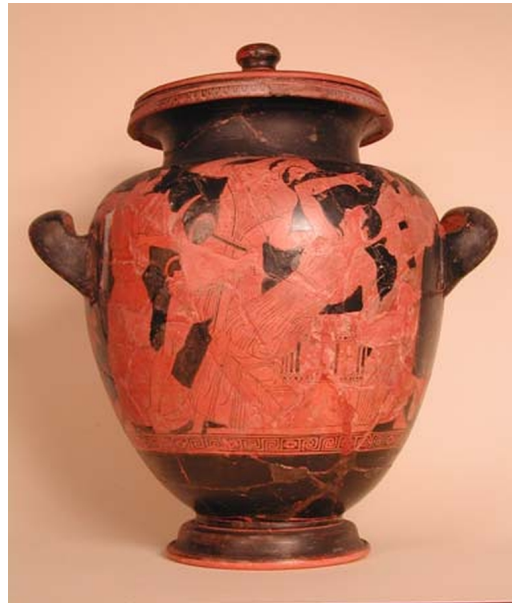
FTAY Didascalia Stamnos prima del restauro

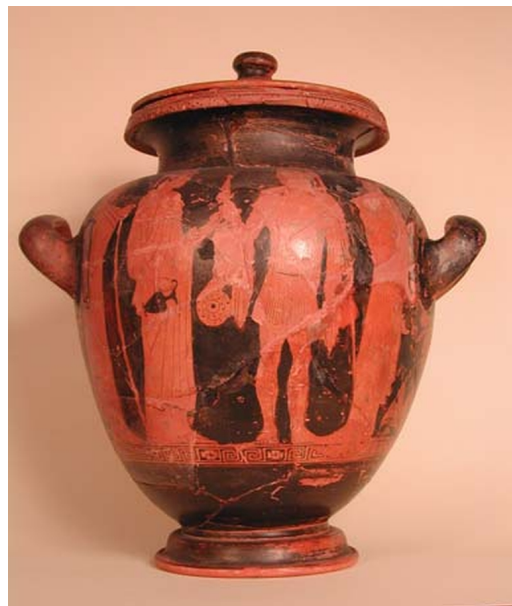
Stamnos prima del restauro

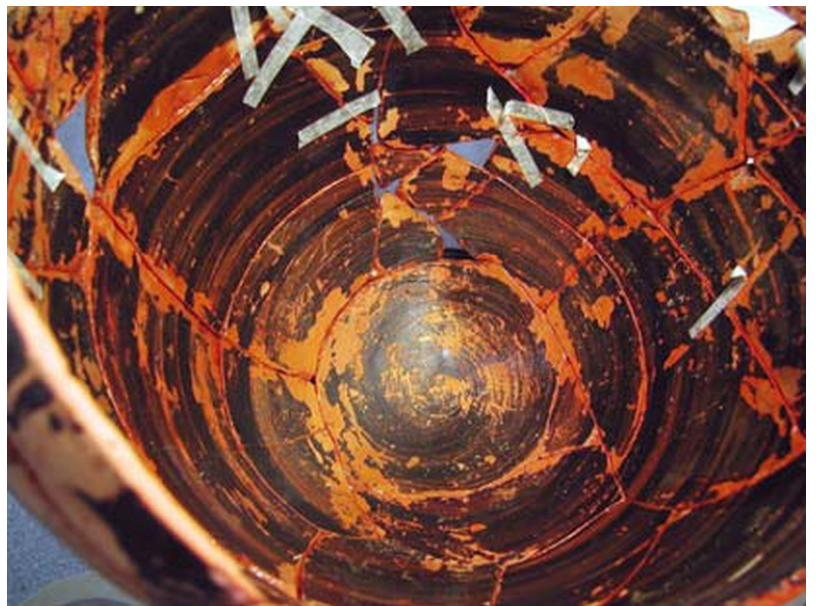
Rimontaggio

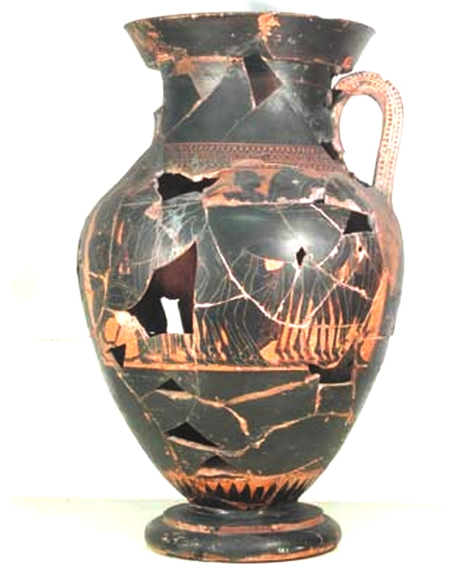
FTAY Didascalia Anfora a figure nere prima del restauro

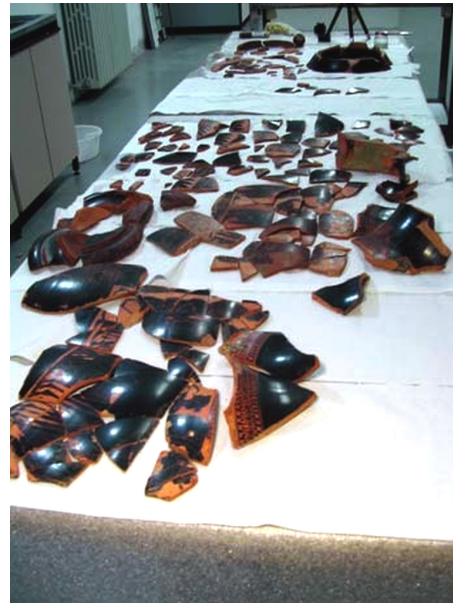
Frammenti dell'anfora dopo la pulitura e lo smontaggio

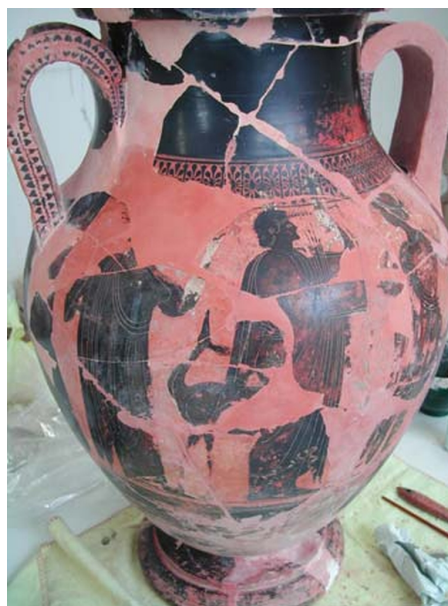
FTAY Didascalia Integrazione delle lacune

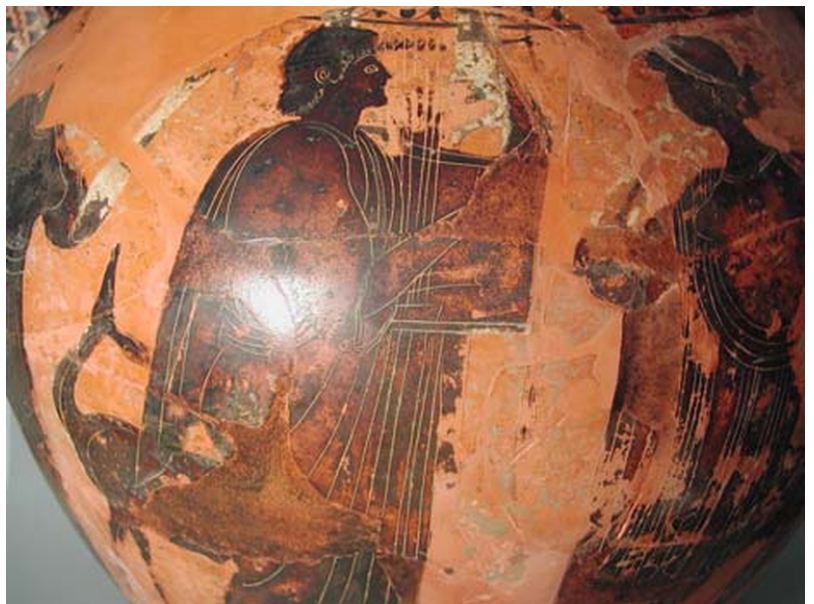
Particolare dopo l'integrazione

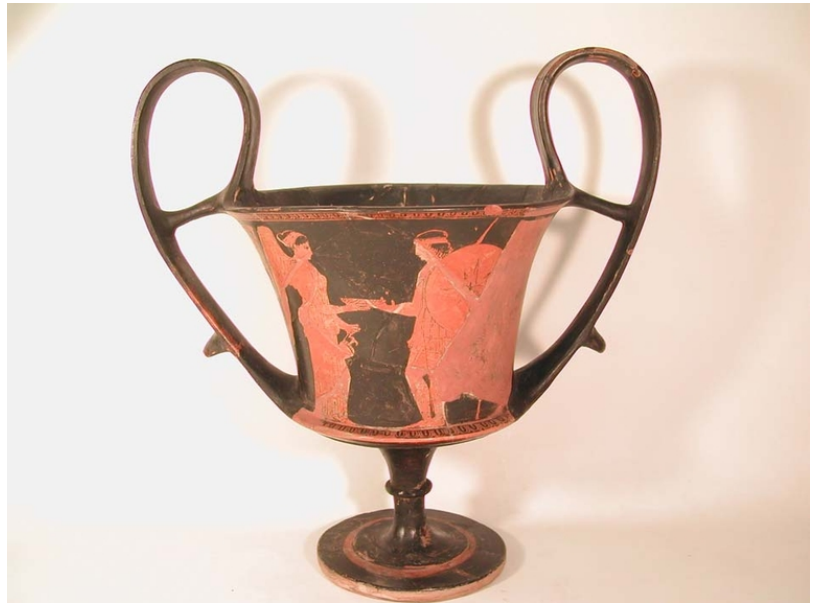
kantharos a figure rosse prima del restauro

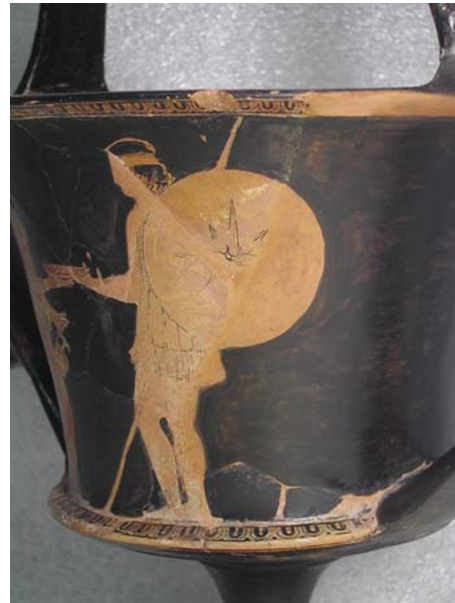
FTAY Didascalia Integrazione delle lacune

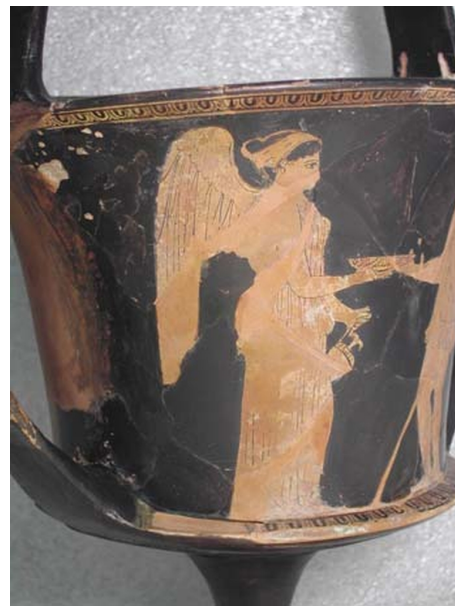
FTAY Didascalia Integrazione dei i contorni dell'ala della Nike

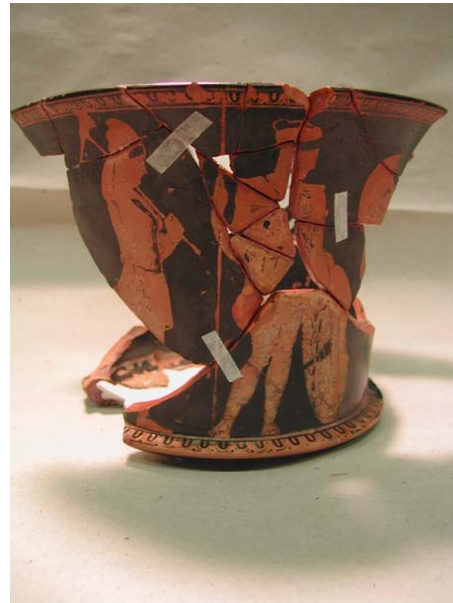
FTAY Didascalia Smontaggio

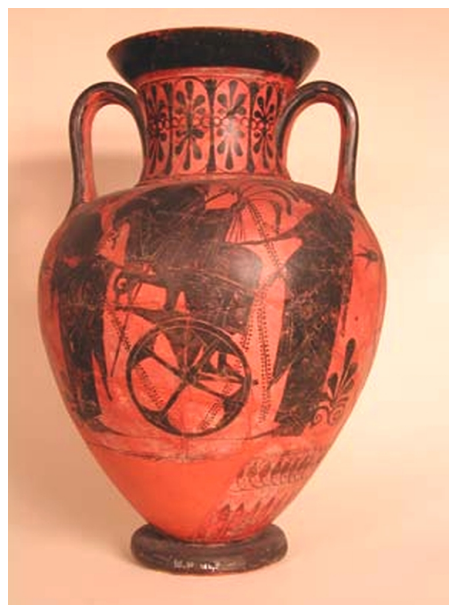
Anfora a figure nere prima del restauro

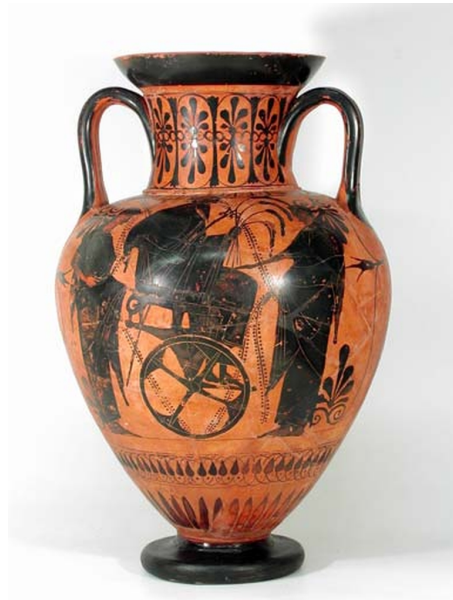
FTAY Didascalia Anfora a figure nere dopo il restauro

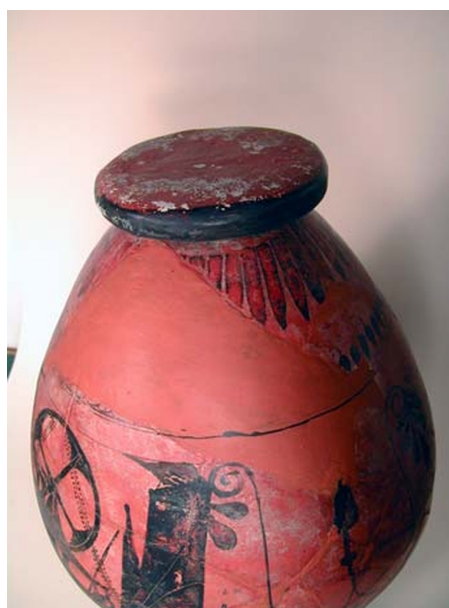
Particolare del piede ricostruito in gesso senza l'anello intermedio che normalmente caratterizza questo tipo di anfora

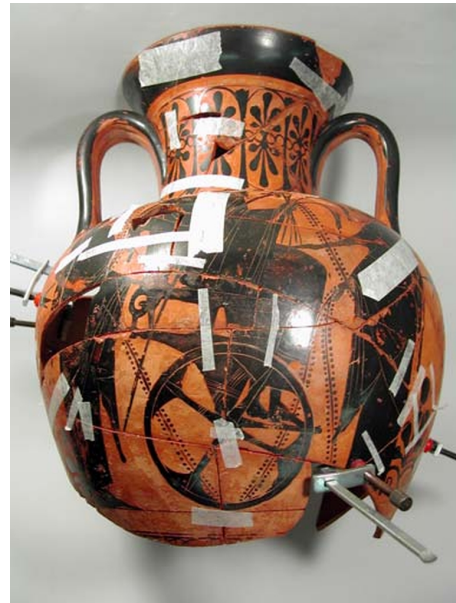
FTAY Didascalia Rimontaggio dell'anfora

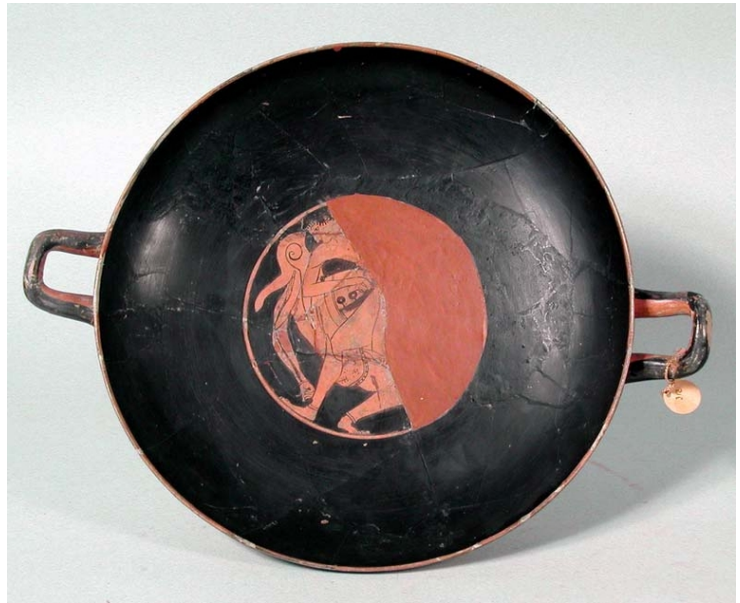
kylix a figure rosse prima del restauro

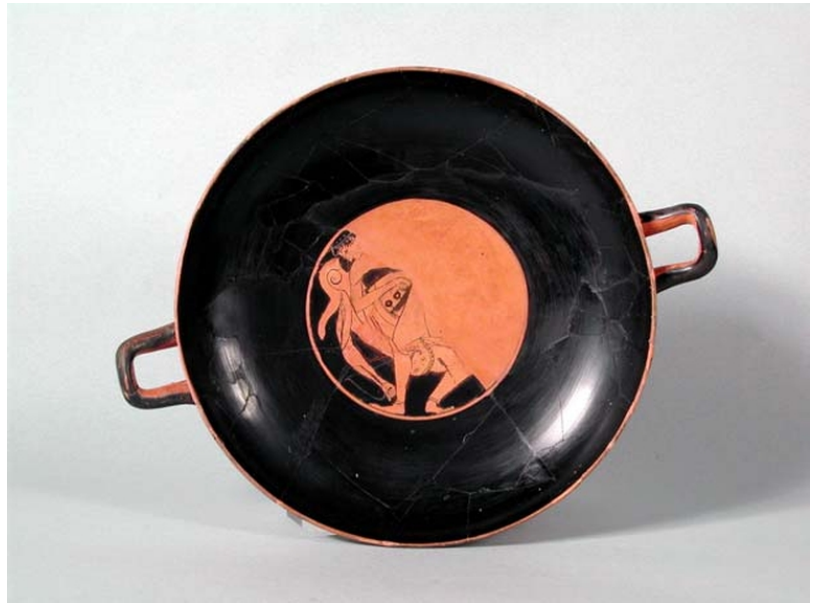
FTAY Didascalia Kylix dopo il restauro
